2004静岡県地質調査業協会  
地すべり対策技術協会技術フォーラム  
[発表プログラム]

# ジオ フォーラム 2004静岡

「事例に学ぶ」

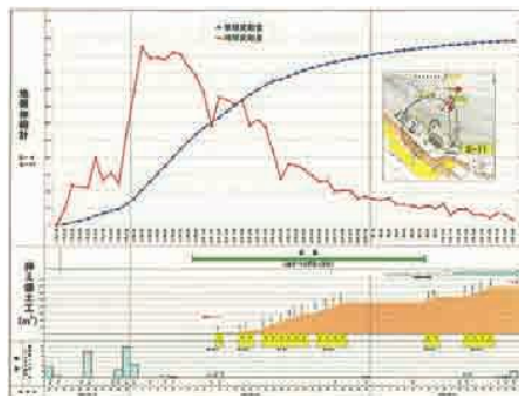
図-2 (地盤伸縮計観測結果と応急対策)

地すべり活動と思われる兆候が、地すべり側部や末端で、8月の豪雨時に認められましたが、本格的な地すべり変動を確認できたのは11月29日～12月1日の降雨(100mm)時です。この時の伸縮計による変位が20～30mm/日を示し、早急な応急対策の実施に迫られました。(図-2参照)

綿密な打合せと迅速な対応で応急対策(横ボーリング・押え盛土・ディーブウェル)を実施したことにより、住民の避難や通行止めを実施することなく地すべりの活動を抑制することができました。

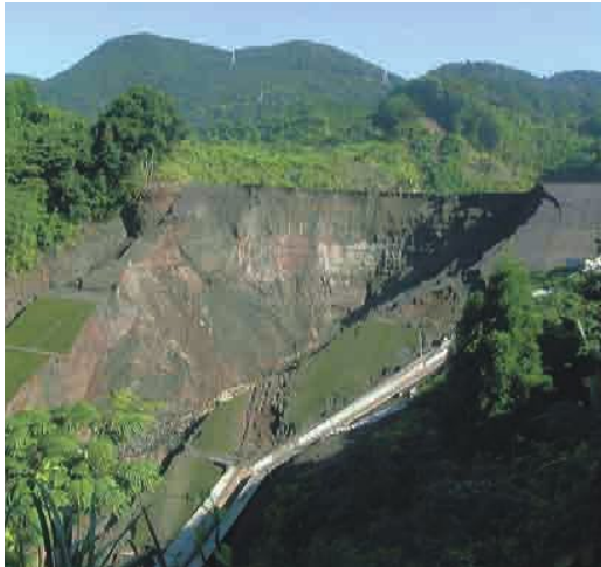
写真-1

農地造成蒲原西地区では平成14年7月10日に県下南部を通過した台風6号が梅雨前線を刺激し、244mmの日降雨量に見舞われた。この影響により当該地区の中央に位置する高盛土が崩壊した(写真-1)。

高盛土は、H=40m(計画H=45m)まで施工された段階で被災し、施工された盛土量約32,200m<sup>3</sup>のうち約26,000m<sup>3</sup>が崩壊した。崩壊土砂は高盛土下流部にある調整池を埋め尽し、一部は堰堤を越流して下流河川に達した(写真-2)。

対策工としては、盛土法面勾配を1:1.5から1:1.20へ変更し、地下水上昇を防止するために小段毎にドレーン材(板状排水材)を3m間隔に設置、堰堤前面から水抜きボーリング工を計画した。

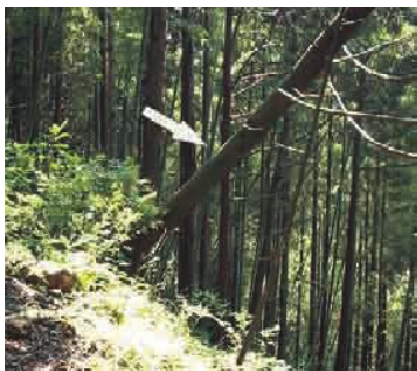
写真-2(傾動樹幹木)

また開口クラック発生時に根本から曲げられ、傾動した樹幹木(写真-2)が存在する。これら傾動樹幹木も開口クラック発生時に根本付近を切断され傾いたものと判断できる。これらの異常樹木を用いて開口クラックの認定や、潜在的な地すべり範囲の決定が可能となった。

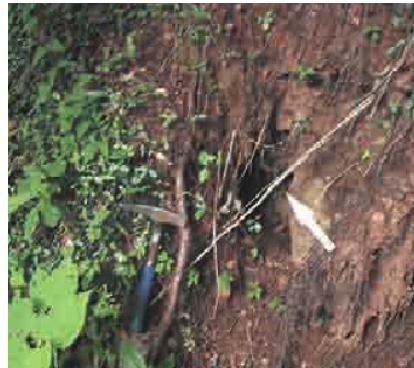
写真-1(緊張状態を示す樹根)

地すべり活動によって損傷を受けた植物は何らかの異常を示すものが存在する。写真-1は滑落崖中にできた亀裂をまたいで緊張した樹木の根である。ふつう樹根は地中で生長するため、樹根が地上に露出し、緊張状態にあることは異常といえる。

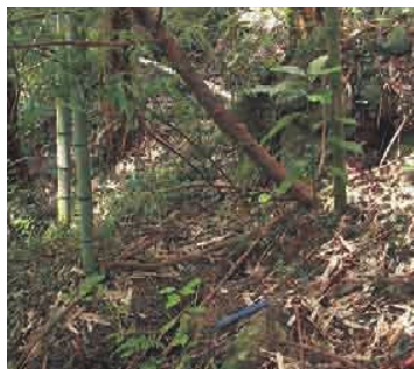
写真-3(センサーとしての感度の違い)

緊張した樹根は広葉樹、針葉樹を問わずセンサーとしての感度は優れている。しかし草の根は細く、軟らかいためセンサーとしては不向きであり、竹は硬すぎて感度が悪い(写真-3)。これらの他に蔓性植物の蔓も変動方向の推定に有効であるといえるが、樹根に比べ弱いために開口クラック発生直後の発見が重要となる。

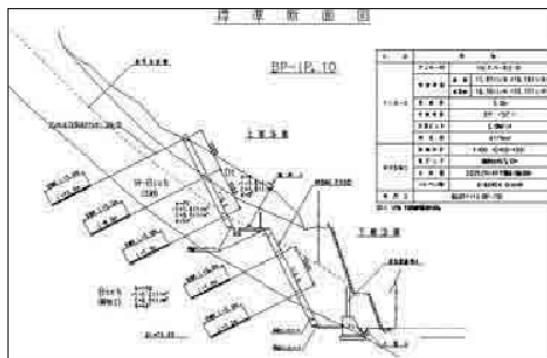
図-1

崩壊状況は、図-1に示すようにアンカー位置3段目から法枠下部の地山が施工時に部分崩壊した。(写真-1)崩壊深さは、最大で約1.8m程度である。また、隣接区間は崩壊していないが、湧水が非常に多く、崩壊直後の調査中に小石(1~2cm程度)の崩落があり、非常に不安定な状態であった。

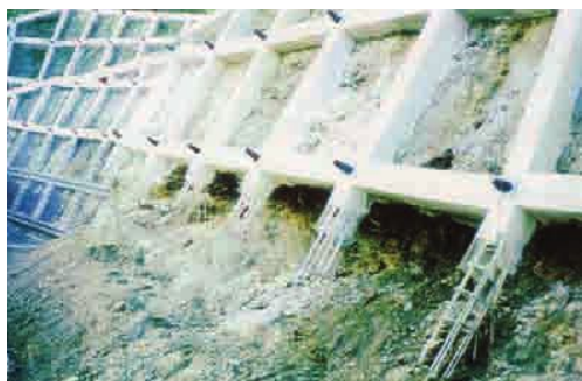
写真-1

施工時崩壊の原因は、地表地質調査、ボーリング調査および施工状況から以下の原因が推定される。

①湧水、雨水

②施工管理

- ・ 工事の施工管理において、逆巻き施工は長期間の工期を必要とするため、法面に雨水の浸入を防ぐためにブルーシート等で常に法面保護を行う。
- ・ 現場状況(地質、水位)を常に把握し、掘削には細心の注意を払う。

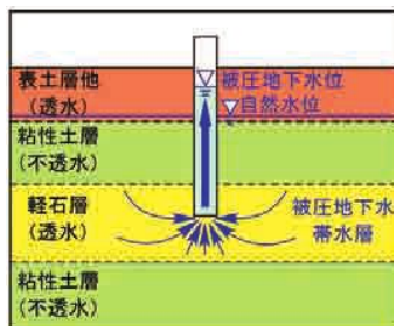
図-2（パイピングやボイリングの発生）

地山掘削時や杭基礎工の施工時、山留め工施工時にパイピング現象やボイリング現象が生じることが多い。軽石は軽く、水と共に流動し易いため、一般的な礫～砂質地盤よりもボイリング現象を生じやすい。軽石層を支持地盤としていて、パイピング現象やボイリング現象が発生した場合は、地盤の強度が低下し、当初想定していた支持力が確保出来ない。

調査の段階において自然水位と被圧地下水位を正確に測定し、自然水位と被圧地下水位を調和させる施工方法を採用する。また、軽石層内の被圧地下水を開放しない施工方法を採用する。

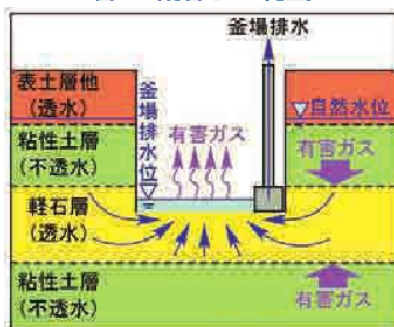
図-3（有害ガスの発生）

有害ガス（メタンガス等）は、軽石層の上下に分布する有機物を多く含む粘性土層から発生し、軽石層中に滞留する。ガスの滞留した軽石層が掘削等で開放された場合、軽石層内に滞留した有害ガスは空気中に開放される。オープン掘削時や立坑掘削時、推進工施工時に有害ガスが発生し、作業員が中毒となった例がある。

調査の段階において、ボーリング孔内や掘削域内に充満する空気の成分を分析し、有毒ガス成分が検出された場合には、換気装置を設置するなど、対策を施す。
