孔内カメラによる集排水 ボーリング孔の画像診断に ついて

株式会社 ランドテクト
技術部 日野 和治

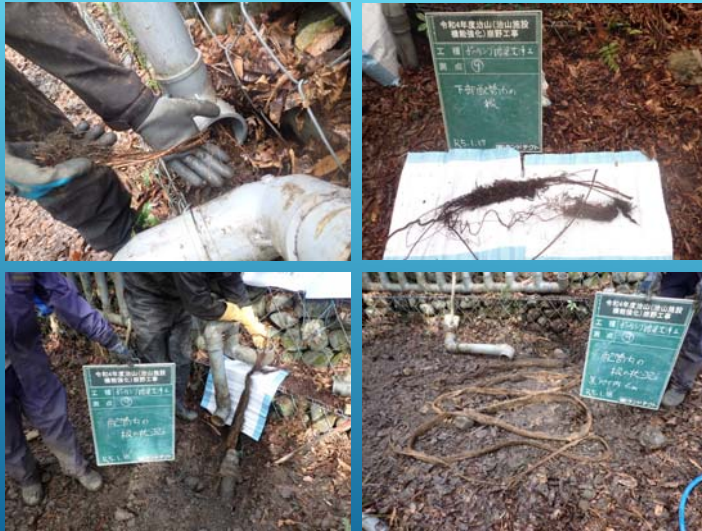
崩野⑨で流末配管内に伸びた植物根の状況

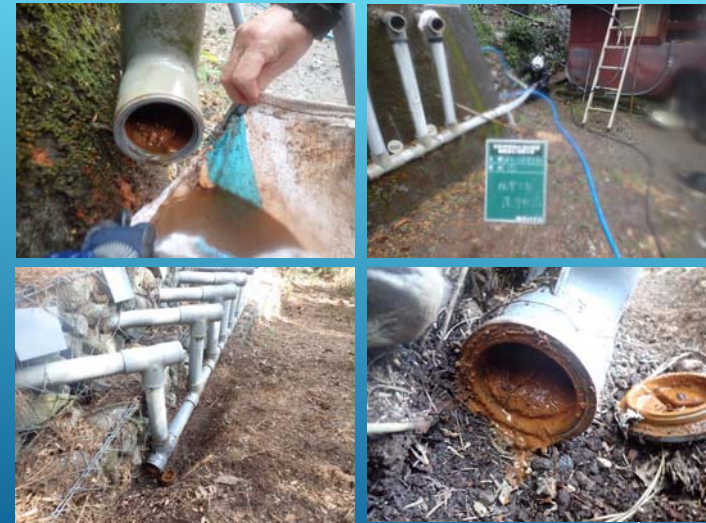
崩野⑦⑧流末配管内のスラッジの状況と洗浄状況

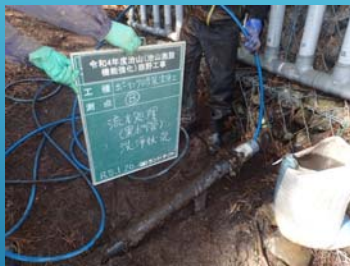
写真 崩野⑧流末配管（黒ポリエチレン管内）洗浄状況

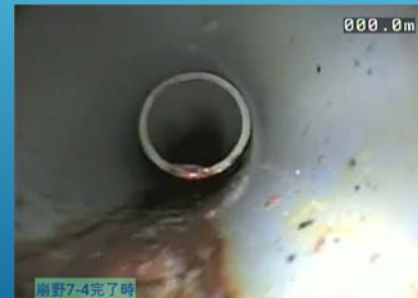
崩野 ⑦-4孔
底面が錆びており、地下水が時々流れているものと考えられる。

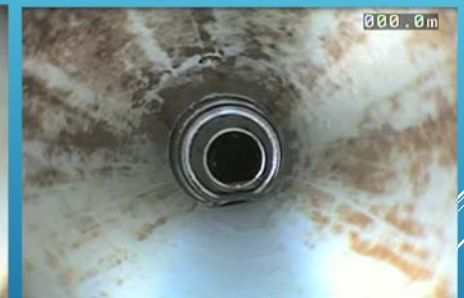
崩野 No.4集水井下段No.4孔（約4分40秒）
ボーリング暗渠工の保孔管はSGP管と比べてきれいで流水が確認しやすい。

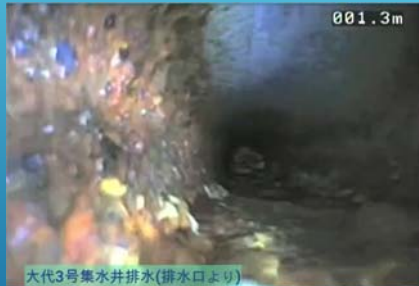
大代 No.3集水井排水ボーリング
(排水口から撮影；約35秒)

少し先でボーリング孔が閉塞している。

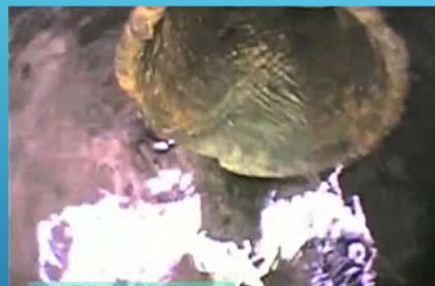
大代 No.3集水井排水ボーリング
(井内より撮影；約4分)

排水管の中程から冠水している。

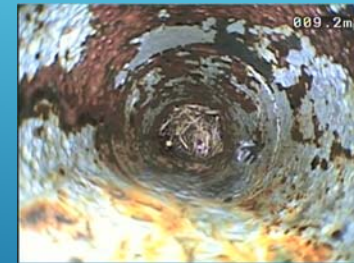
崩野 ⑥-6孔
植物根により閉塞している。

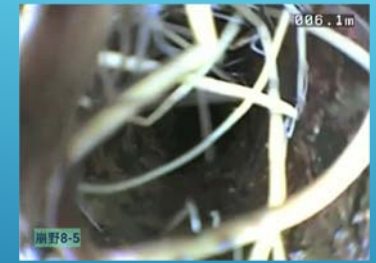
崩野 ⑧-5
深度6mで植物根のため、挿入不能
植物根により閉塞している。

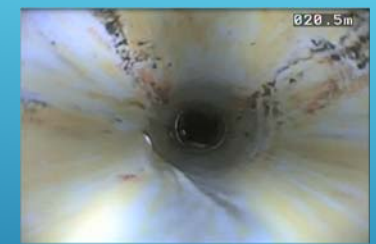
崩野 No.4集水井 上段No.7孔
湧水量が少ない箇所

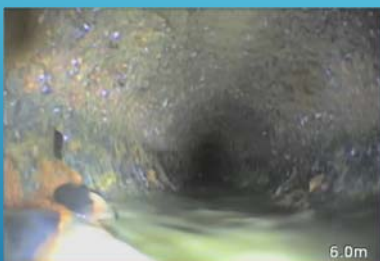
崩野 No.4集水井排水 排水管外から地下水が流入する。
