## “突然”崩れた斜面への挑戦

～斜面崩壊の発生原因と着工まで～

静岡県交通基盤部道路局道路整備課  
主任 鈴木 康平

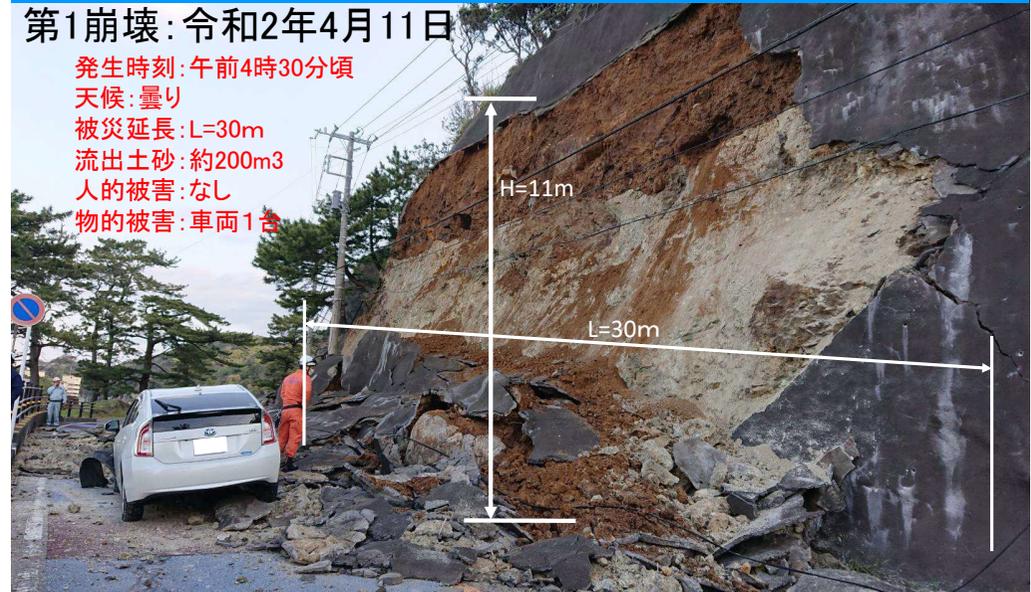
第1崩壊: 令和2年4月11日

発生時刻: 午前4時30分頃  
天候: 曇り  
被災延長: L=30m  
流出土砂: 約200m<sup>3</sup>  
人的被害: なし  
物的被害: 車両1台

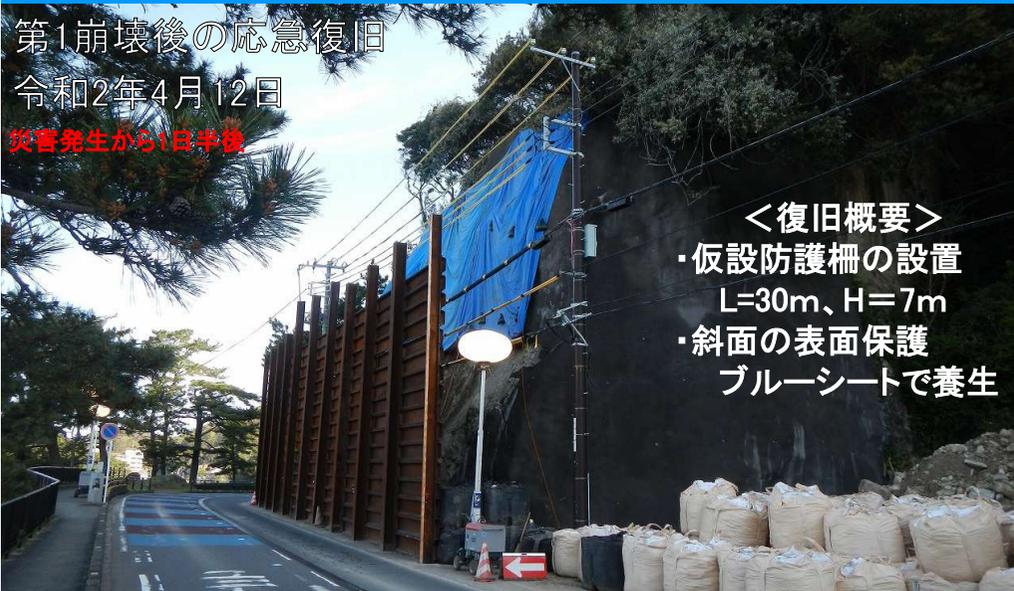
第1崩壊後の応急復旧

災害発生から1日半後

- ・仮設防護柵の設置  
L=30m、H=7m
- ・斜面の表面保護  
ブルーシートで養生

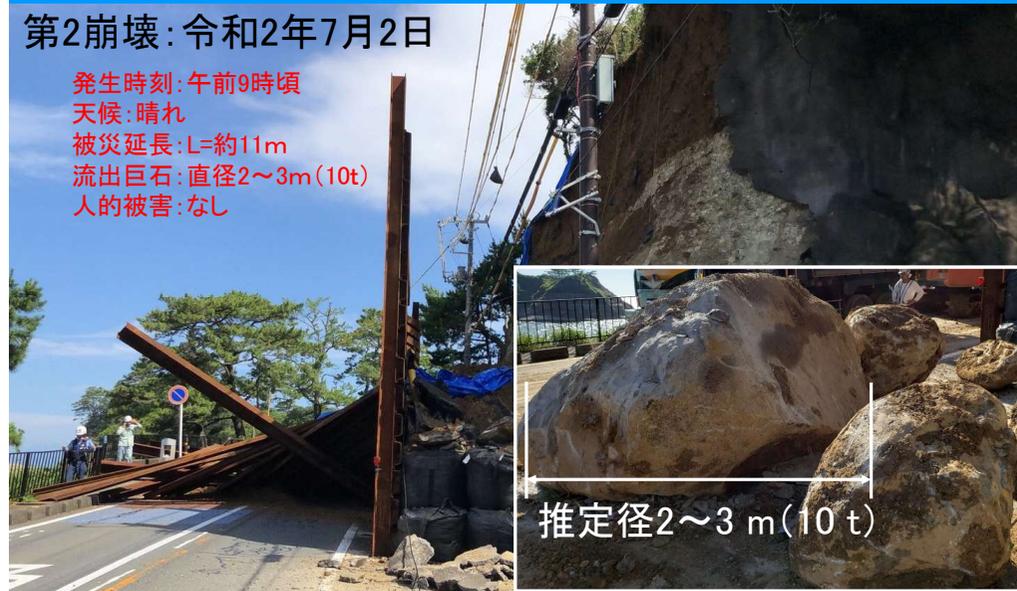
第2崩壊：令和2年7月2日

発生時刻：午前9時頃

被災延長：L=約11m

流出巨石：直径2~3m(10t)

推定径2~3 m(10 t)

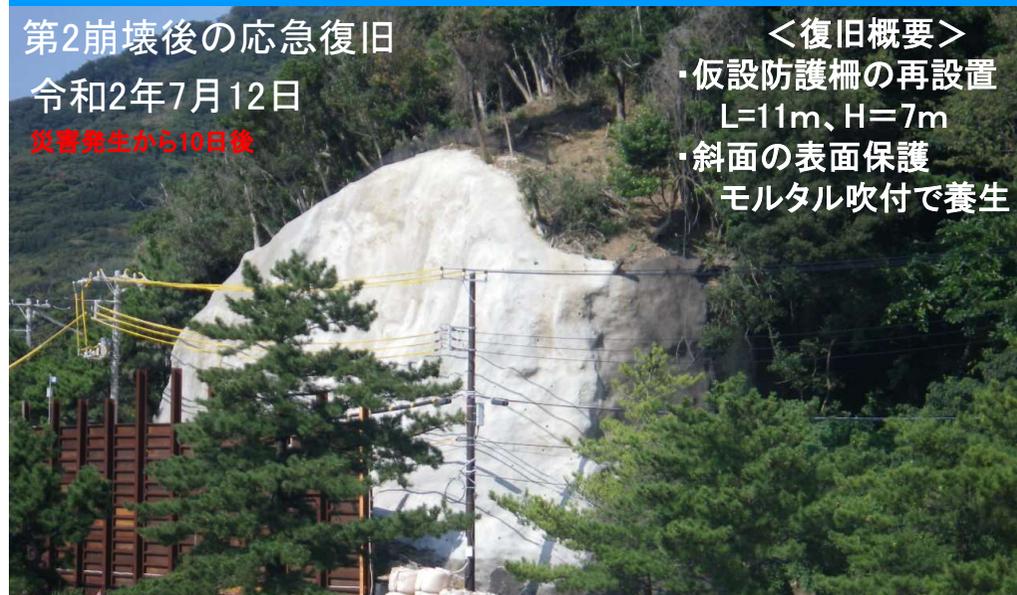
第2崩壊後の応急復旧

災害発生から10日後

- ・仮設防護柵の再設置  
L=11m、H=7m
- ・斜面の表面保護  
モルタル吹付で養生

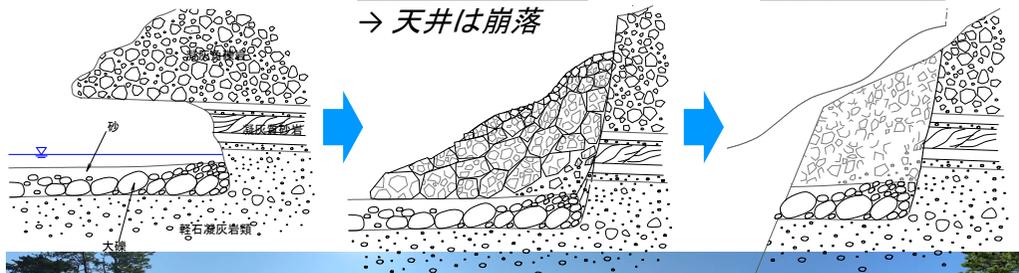
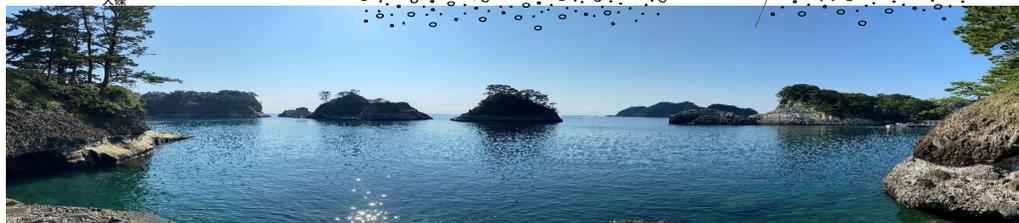
### 砂礫層及び砂層の成因

① 海食洞を形成

② 隆起により陸化  
→ 天井は崩落

③ 隆起の進行

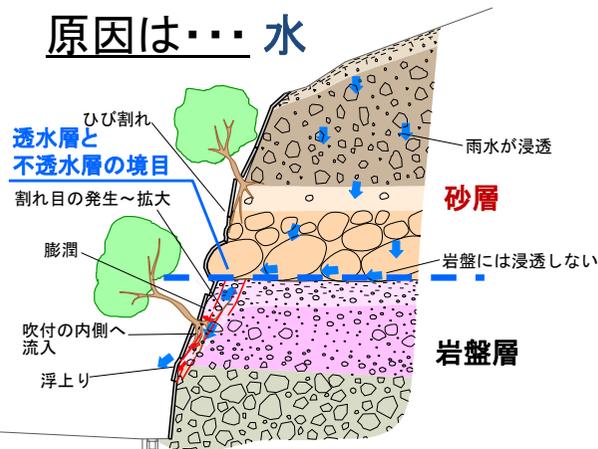
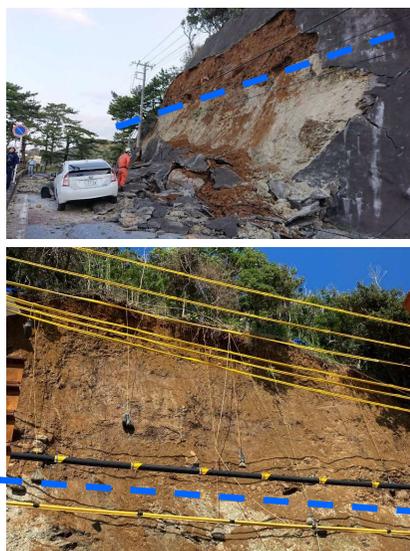
### 原因は・・・水

浸透水を排除できず、  
軽石凝灰岩類の風化を促進
