GE FORUM 2023 in SHIZUOKA

ジオフォーラム 静岡

孔内カメラによる
集排水ボーリング孔の
画像診断について

“突然”崩れた斜面への挑戦
～斜面崩壊から発生原因と着工まで～

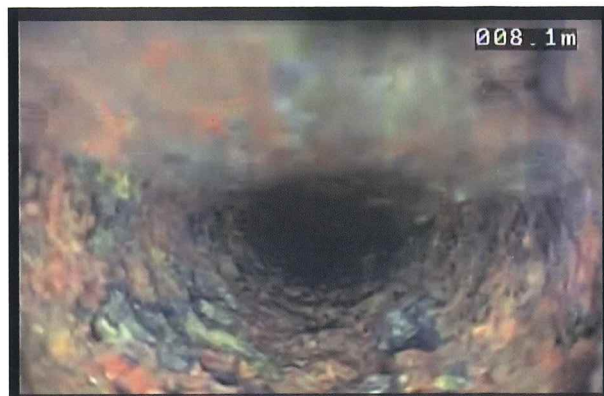
写真-1は典型的な水面下の洗浄後の孔内である。孔壁が赤や黄、青等の斑模様となっていて、ガス管が錆びてこのような状態を呈しているものと考えられる。

写真-1. ガス管の保孔管の様子 (水面下)

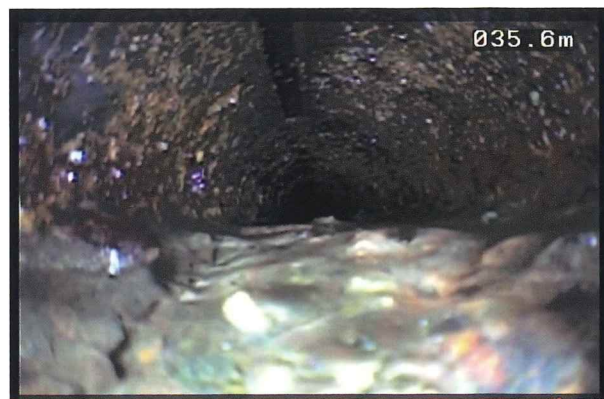
写真-2は保孔管の管底に硬化した堆積物が溜まっている状態である。洗浄でも除去できないもので、カメラが挿入不能となる。

写真-2. 管底に溜まった堆積物

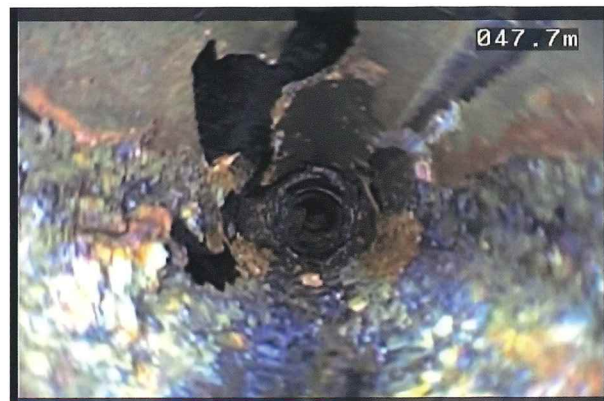
写真-3は保孔管が破損している状況を捉えた画像である。保孔管が酸化等により脆くなったことが原因と考えられる。

写真-3. 保孔管が破損している状況

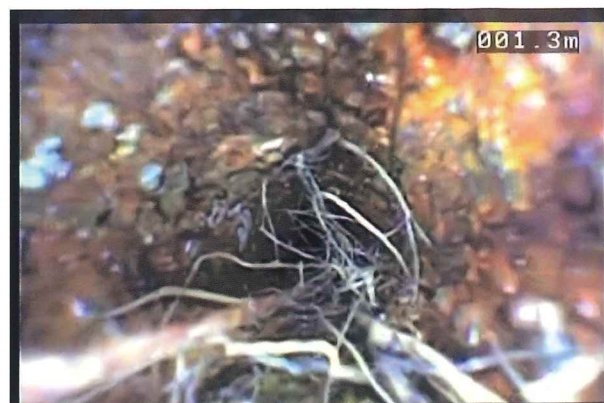
写真-4は保孔管内に植物の根が伸びている状態である。高圧洗浄でも根の切断は殆ど出来ないため、除去する別の手段を考える必要がある。代表的な4枚の写真を紹介した。画像診断では、孔内の流水区間の判定が容易であり、地下水の湧水区間として孔口からの深度で捉えられるほか、孔内への地下水流入が直接視認できた箇所もあり、有効な判定方法と考えられる。

写真-4. 保孔管内に植物の根が伸びている

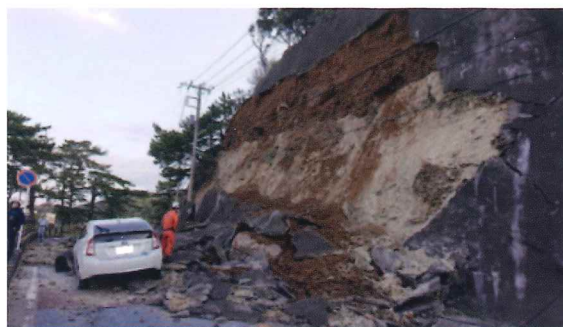
写真-1斜面崩壊(1回目)本現場は、復旧工事に着手するまでに2回崩壊している。初回の令和2年4月12日は、吹付法面の中腹から表層が崩壊した(写真-1)。災害発生後は土砂等の撤去を行い、約8時間後に片側交互通行で解放した。応急復旧として、雨風による浸食を防ぐため崩壊面をブルーシートで覆い、通行の安全を確保するため仮設防護柵を設置した。
写真-2斜面崩壊(2回目)2回目の崩壊は、令和2年7月2日に発生した(写真-2)。その際、仮設防護柵が倒壊し1日半の通行止めとなり、住民の生活に多大な影響を及ぼした。3回目の崩壊が起きないように、雨風による浸食を完全に防ぐ必要があると判断し、モルタル吹付を行った。吹付完了から復旧工事着手まで約3ヶ月間で20mm/h以上の雨を3回観測したが、再崩壊することはなかった。2回目の崩壊後からは応急復旧が完了するまでの間、降雨による再崩壊の危険があると判断し、積算雨量120mm以上の降雨で通行止めとする規制を行った。

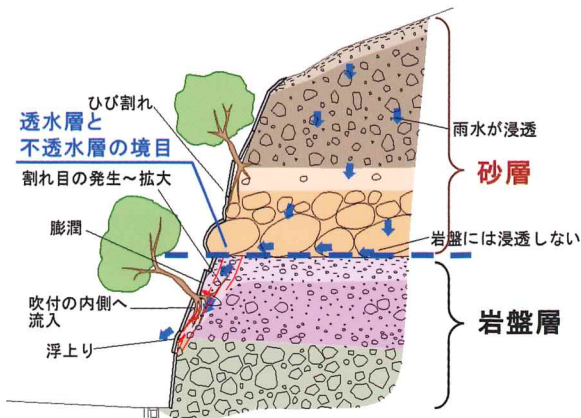
図-1断面図(模式図)図-1は、地質調査結果の模式図である。調査結果から、地山の上部は「浸透性の高い砂層」、下部は「浸透性が低く風化しやすい凝灰岩盤層」であることが分かった。

初回の崩壊が発生した10日前から5mm/日を超える降雨は発生していないことから、浸透水圧の増加が原因とは考えにくい。このことから、長年の浸透水により岩盤層の風化が進み、地山の自立が困難となったこと、風化により岩盤層の膨張し吹付が割れたことが主な原因と考えられる。
