ジオ・フォーラム 2015 in 静岡

# GEO FORUM 2015 in Shizuoka

リスクのある地形・地質を  
知ることが、  
事業効率を上げることに  
寄与することを  
知っているだろうか？

# 2015.10.23 fri

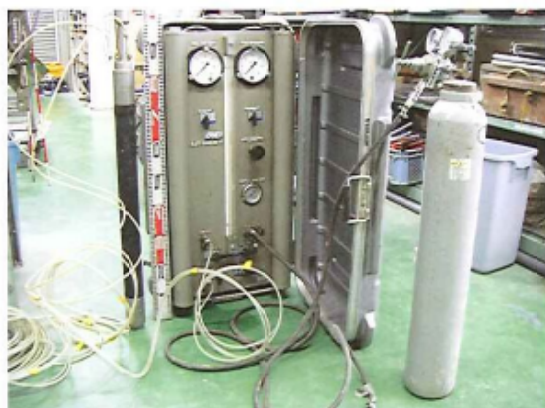
孔内水平載荷試験姿図

原位置試験とは、土がもともとの位置にある自然の状態で実施する試験の総称ですが、ボーリング孔を利用した孔壁・孔底を使った地盤の力学的特性値を得ることを目的とすることが多いといえます。

N値の測定も原位置試験ですが、ここでは孔内水平載荷試験の実演と共にその利用法、他のボーリング孔を利用しないサウンディングなども紹介します。

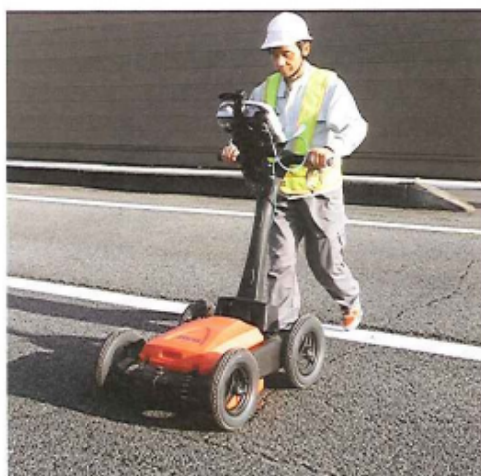
地中レーダ

地中内のような非破壊で調査する方法として近年、脚光を浴びている地中レーダを紹介します。

地中レーダは、電磁波の物質の違いによる反射速度を利用した調査法ですが、舗装やコンクリート直下の空洞や埋設管の検出に優れております。また、発信源と受信アンテナを搭載した探査機を地盤に沿って走行させることで即、モニターに表示する迅速性が特徴のひとつであります。

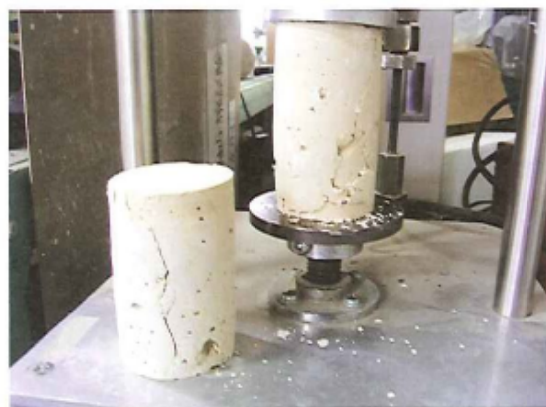
一軸圧縮試験

ボーリング技術基礎講座で行った人工地盤での標準貫入試験の実測N値から推定した粘着力と同じ土質からサンプリングした一軸圧縮試験値から求めた粘着力を使って、盛土の安定性評価にどのような違いが出るのか実験いたします。簡単な地盤モデルとよくある盛土工を行ったと仮定し、得られた粘着力と単位体積重量を入力した安定計算を行うことにより、安全率がどのような影響を受けるか検証します。

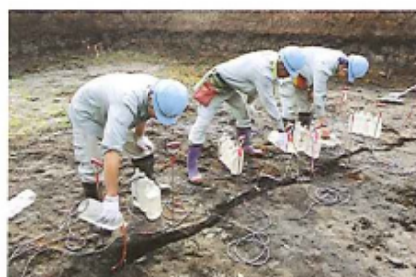
写真-2

実施した調査の方法と目的を表-1に示す。比抵抗2次元電気探査は亀裂の分布を把握するため、現状で1回測定、その後低比抵抗となるトレーサーを亀裂に流し込み、合計2回測定し、比抵抗の変化を捉えた(写真-2、図-1)。

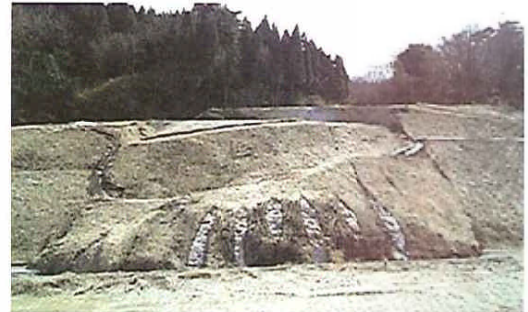
写真:崩壊地の全景

応急対策は、すべり頭部の排土で荷重の軽減をはかったが、覆土の除去で地表水の流入が助長され、最終的には延長約40m、斜面長約35mの崩壊規模となった。

地質調査の結果、分布地質は鮮新統の粘性土(いわゆる土丹)と、その上部の砂質土(鉱物資源の掘削残土)、最上部の砂・礫を含む粘性土(鉱物資源以外の掘削残土)の各層が分布することが判明した。崩壊の素因は、①粘性土層の中間部に炭化物混じりシルト層(不連続面)を挟み、その層理面は道路方向に約20°の傾斜(流れ盤構造)である。②炭化物混じり層は、上下のシルト層に比べて透水性が高い。③また、塑性域が狭く含水変化に対する抵抗力が低い。④上部の鉱物資源の掘削残土は、分級された締まりの悪い砂質土である。

このようなことから、炭化物混じりシルト層に降水等が浸透して含水が高くなり、強度低下を招いたことで最初のすべりが発生した。その後、排土工によって地表に露出した砂質土(鉱物資源の掘削残土)に地表水が浸透して変形を起こし、二重の崩壊となった。対策工としては、1:3.5で切土工(不連続面とその上部の土塊を排除)＋のり面保護工(植生マット)に変更することにより工事は無事に完了した。
