ジオフォーラム 2006 静岡

GEO FORUM 2006 in SHIZUOKA

「施工に伴う地質現象」

06年静岡地質調査業協会
斜面防災対策技術協会技術フォーラム
【発表プログラム】

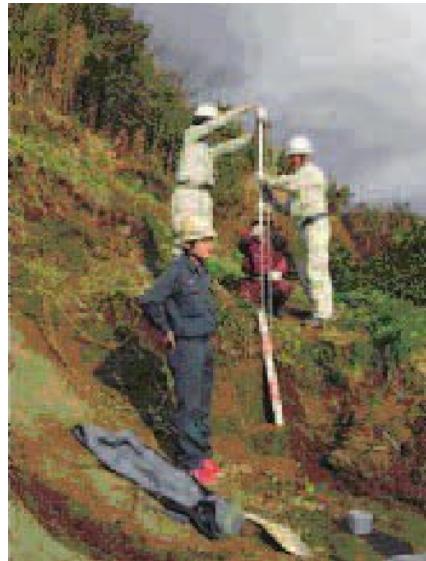
SH型貫入試験

SH型貫入試験機は、従来の「斜面調査用簡易貫入試験機」を改良したもので、以下の特徴がある。

- (1)ハンマーを従来型の5kgから3kg+2kg（脱着式）とし、従来型よりも分解能力を大きくしたことにより、表層の軟らかい土層や地質構造を敏感に把握することが可能となった。
- (2)データロガーの開発により、1打撃毎の貫入量が正確に測定可能となった。
(0.1mmまで測定可能)

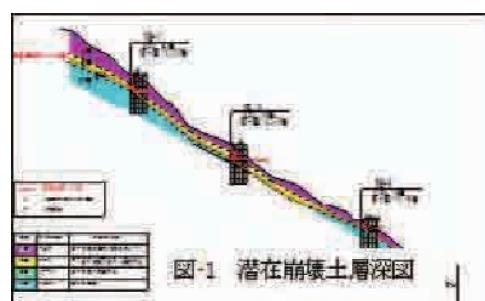
潜在崩壊土層深図

平成17年度の土砂災害発生箇所のうち、急傾斜地崩壊危険区域内や対策実施箇所などをモデル箇所として、河津町の「笹原」をはじめ9箇所でSH型簡易貫入試験の調査を実施した。表層の地質構造を把握するとともに潜在崩壊すべり面を特定した潜在崩壊土層深図を作成し、崩壊土層厚を把握することができた。特に、松崎町地内の3箇所の調査結果から、凝灰岩質からなる斜面においては、潜在崩壊すべり面が地質構造上ほぼ同じ位置にあることが明らかになった。また、ボーリング調査や土層断面調査を併用することで、すべり面位置推定の精度が高くなることが分った。一方で、対象斜面の急な勾配の箇所や地すべり的な崩壊形態によっては、適用できない場合がある。

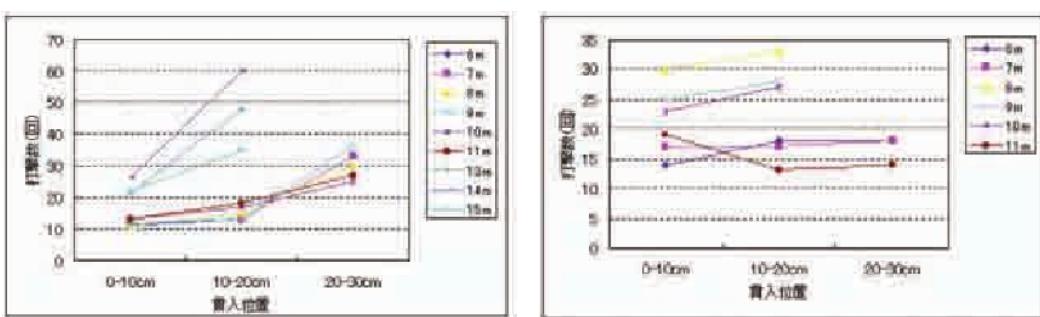
B-No.1打撃回数の変化

B-No.1の標準貫入試験の結果、深度6m以浅の砂礫層では10cm毎の打撃回数に大幅な増加は見られなかつたが、深度6m以深のシルト質砂層においては10~20cm、20~30cmの打撃回数が徐々に増加する傾向が確認され、20~30cmではその現象が顕著であった(図-1)。

この結果が何らかの影響で過大となっていた場合、調査の目的を考慮するとその影響は大きい。そこで、打撃回数増加原因の検討し、検証をおこなった上でB-No.2の標準貫入試験を実施したところ、10cmごとの打撃回数の増加が抑制されたものとなった(図-2)。

今回の標準貫入試験と検証の結果から、打撃回数の増加は地下水が大きく影響しているものと判断した。そして、10cmの貫入毎に一定の時間間隔をとる方法(以下、「インターバル法」と呼ぶ。)によって、この現象は解消することができた。

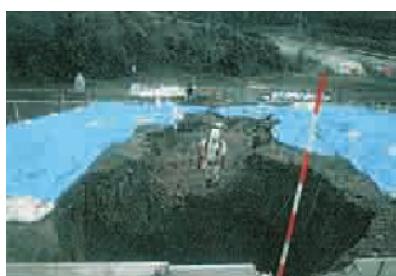
A盛土崩壊全景

静岡空港建設予定地(500ha)の中には約120haの農地が含まれ、代替候補地確保と周辺農業対策として大規模農地造成事業を静岡県で実施している。この農地造成では高さ約H=30mの高盛土が施工されており、平成16年10~11月の集中豪雨により、2箇所の高盛土において崩壊が施工中に発生した(表-1・写真-1)。盛土の崩壊時には地下排水管の破損や土砂や巨礫による埋設が認められ(写真-2)、短時間での異常な降雨を誘因として、以下に示す現象が盛土内に発生したものと推察した。

- ① 降雨時に仮設調整池へ大量の地表水が集まり、豊渠から地下排水管内に水が急激に浸入し、地下排水管が水で満杯となり真空状態になった。
- ② 地下排水管が真空状態になることにより、排水管の継ぎ目や屈曲部などの弱部に水圧がかかり、地下排水管が破損するとともに、仮設調整池あるいは地下排水管周辺の土砂・礫・流木等を急激に吸い込んだ。
- ③ 調査の結果、崩壊箇所以外に緩みゾーンや空洞が認められなかつたことから、土圧より大きい異常な水圧が盛土内に作用し、土に縦キレツ(ハイドロクラシャー)が発生し、地下排水管破損部から水が噴出し、のり面の崩壊に至った局部的な現象といえる。なお、当業務では「切山大旗地区技術検討会」の構成委員の方々のご意見により問題の解決を図ってきた。

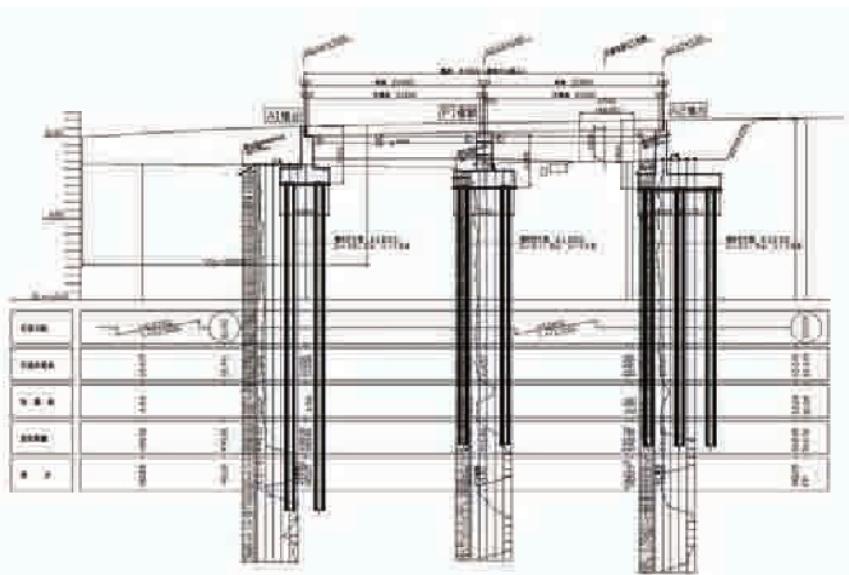
道路築造が必要であった。しかし、心理的不安の残る地域への盛土の築造は好ましくないため、避越橋で対応するのが妥当と考えた。避越橋(図-1橋梁一般図)は、橋長44m、上部工2径間連結プレテン木口一桁、下部工逆T式橋台、張り出し式橋脚、基礎工1200場所打ち杭、という構造形式を採用した。本論文は、この避越橋の基礎工の設計についてまとめたものである。

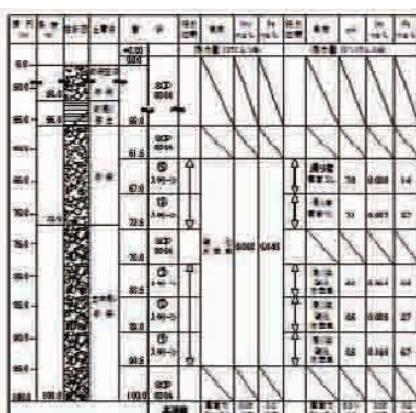
図-2簡易水質分析結果 ▶

掘削完了後、電気検層結果、地質を考慮しストレーナー位置を決定しケーシング挿入をおこなった。地質的には砂礫層中に粘土が3層挟まれ既存井戸と同様の地質状況を呈している。水質試験をした結果、硫化水素、Fe、Mnが水道水基準値を超えていた。特に臭気においては硫化水素臭が顕著であり長期の揚水においても改善は認められなかった。硫化水素臭が強いことから飲料水としては不適であるので実際どの深度の水質が悪いのか深度別採水による簡易分析をおこなった。方法としては、各ストレーナー区間毎にパッカーを設置し、採水して硫化水素臭、Fe、Mnの水質試験分析をし、深度78.0m以深で硫化水素臭が認められた。

そこで2回目の井戸を施工する前に調査ボーリングをおこなうことになった。100m程離れた場所にダウンザホール工法で採水しながら59.5mまで掘削し臭気の有無を確認した。ダウンザホール工法の掘削能力の限界のため、引き続いてロータリー工法で掘削をおこない所定の深度で採水し水質を確認した。その結果0~59.5mまでは水質異常は認められず、それ以深で硫化水素臭、Fe、Mnで基準値を超過した。地質的には3枚目の粘土以深で異常水が確認されたことから2枚目粘土と3枚目粘土の間の地下水を採水できる井戸を構築した(30~56.5mストレーナー区間)。

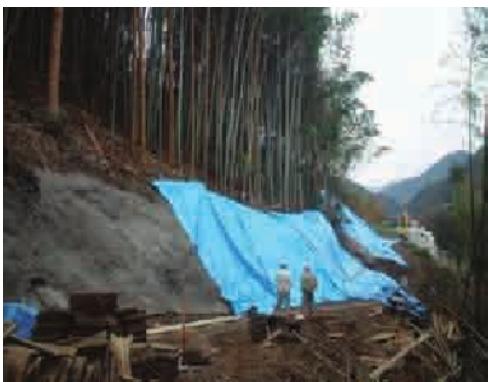
写真-1 道路起点側から見た斜面崩壊状況

斜面の変状は平成13年12月上旬に仮設のモルタル吹付工に水平クラックが発生し、応急対策として押え盛土工を実施した。この際、斜面上部には段差 $h=0.5\sim1.0m$ の滑落崖が形成されており、斜面変状の範囲は大略幅 $W=30m$ 、奥行 $L=25m$ であった。

発生原因は基礎掘削時に11月の降水量が、月間約260mmで多く、更に月末の1週間で累計約100mm(最大日雨量43mm)であったため、これらが重なって斜面崩壊を誘発させたと想定される。変状はまとまった降雨の10日後位に発生したため、予測ができなかった。

斜面対策工は地下水対策工として横ボーリング工及び、抑止対策工として鋼管杭工、表層処理工として植生工を実施した。
