# GEO FORUM 2009 IN SHIZUOKA

## ジオ フォーラム 2009 静岡

### テーマ 「基本に戻って見直す」

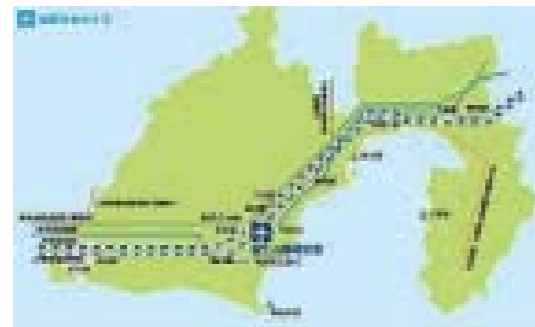
図-1

静岡空港は、起伏の多い牧之原台地(図-1)に建設した滑走路2,500mを有する県管理空港である。(表-1)

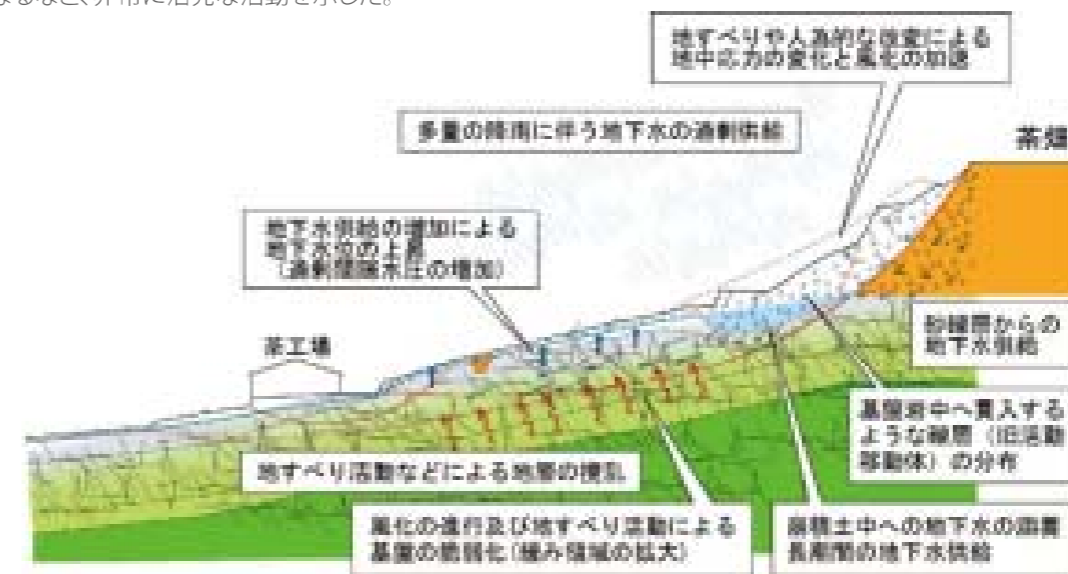
- ①新たな挙動は以前確認された滑り面の深度より1～2m程度深い位置で活動した
- ②既存調査結果よりもN値の低下が深部に達していた
- ③基盤に貫入する移動痕跡を残す礫層を過去の地すべり地頭部で確認した
- ④台地縁辺部で末端領域の地盤変形を伴う地すべりの活動が報告されている

等の状況が確認され(図-1参照)、台地縁辺部の土塊挙動に伴う地すべりブロックの活動に関する機構を、新規調査結果と既存資料(基本データ)を有効に活用し検討することができた例として報告する。

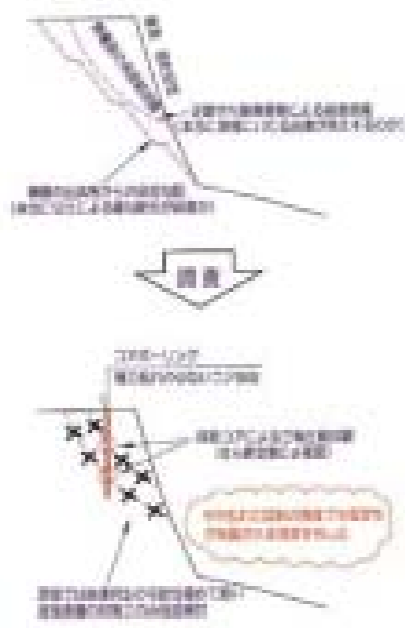
図1 地質調査フロー
