「浜当目トンネル周辺に おける斜面変動の状況」

静岡大学防災総合センター

今泉 文寿

- 2024年7月初旬、 県道静岡焼津線大崩海岸付近の浜当目トンネル海側の斜面において崩壊が発生
- 浜当目トンネルトンネル内においてひび割れが発生・拡大

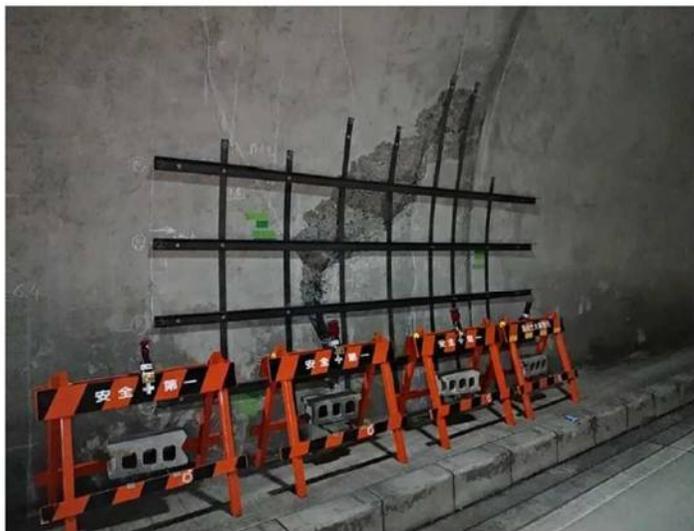
4月26日 S32当て板工の状況

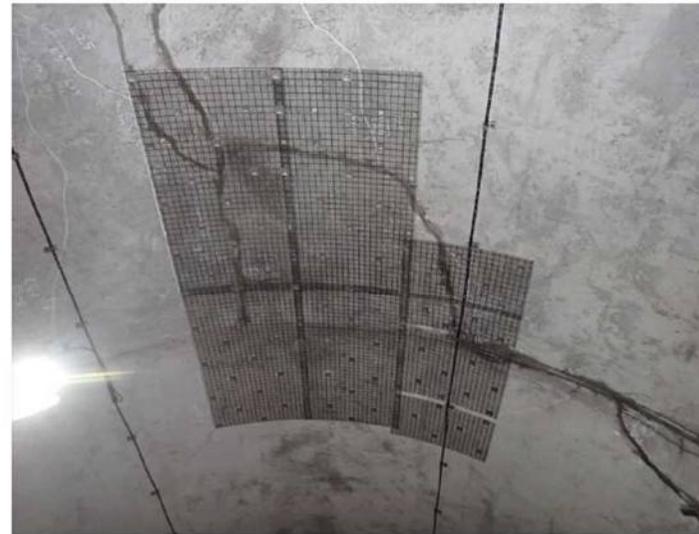
6月11日に天端のひび割れ(S-24)に対してメッシュシートを施工

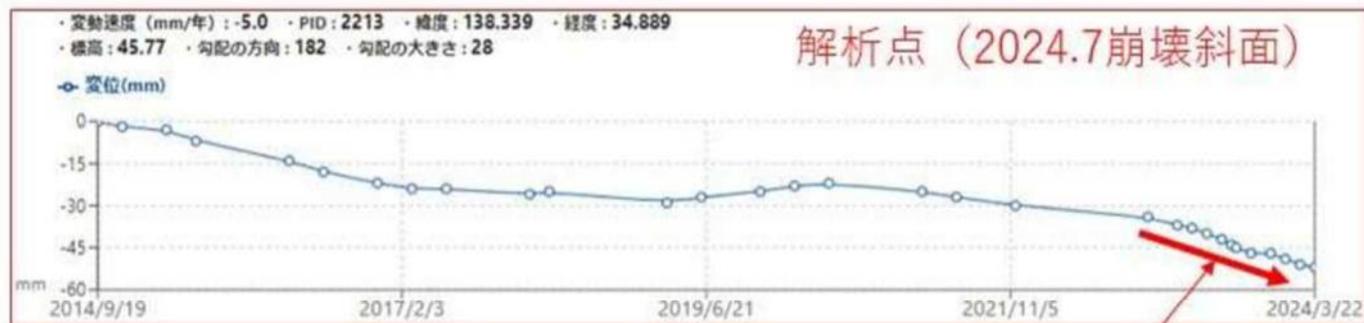
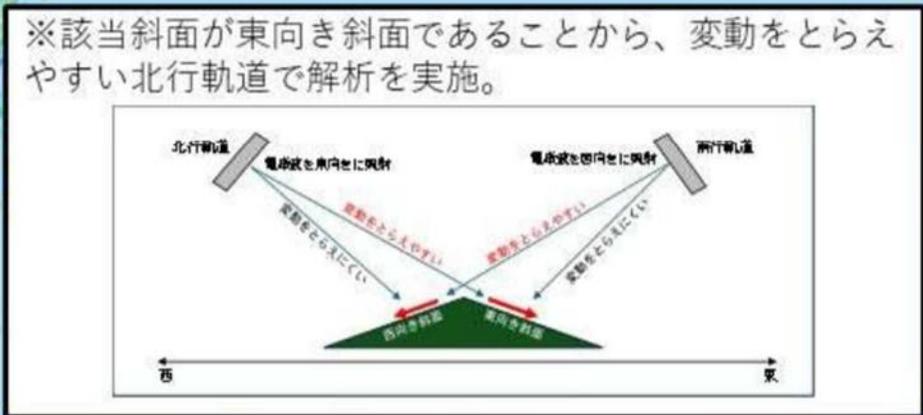
時系列干渉SAR解析による斜面変動の抽出

解析点 (2024.7崩壊斜面)

※2014/8以前及び2024/4以降のデータなし

2023頃から変動が加速傾向

2024年7月崩壊部

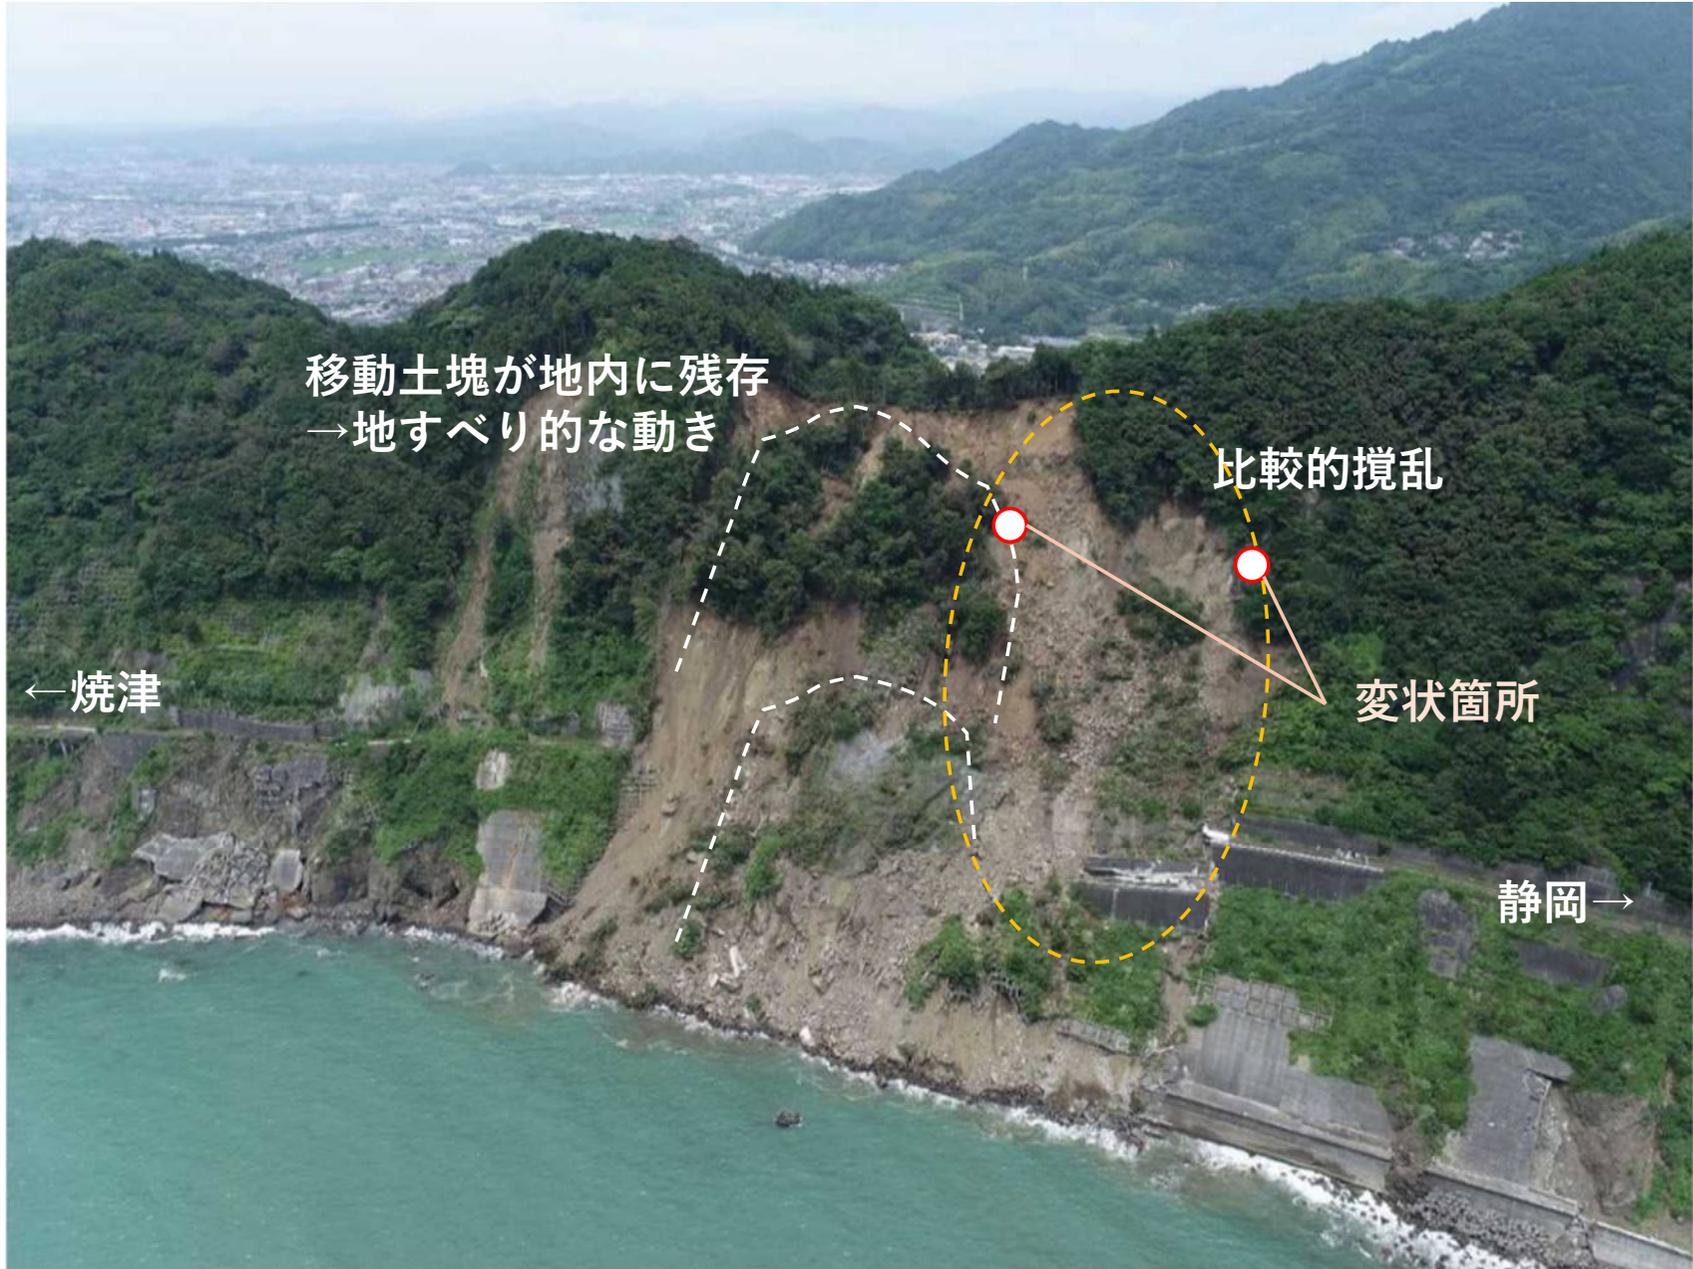
移動土塊が地内に残存
→ 地すべり的な動き

比較的攪乱

変状箇所

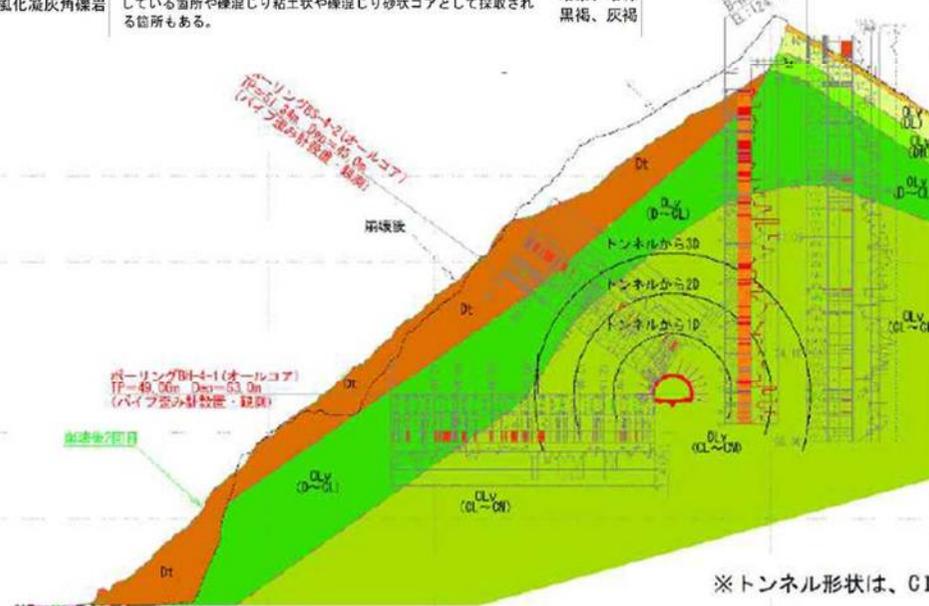
ボーリングBII-2(オールコア)
FP=17.00m Dsp=5.0m
17.00m以内は砂質土質
ボーリングBII-2(棒状コア)
FP=17.00m Dsp=25.0m
17.00m以内は砂質土質

ボーリングBII-4-1(オールコア)
FP=49.00m Dsp=53.0m
(パイプ底は計測せず・記録)

※トンネル形状は、CII-b断面を仮で記載。

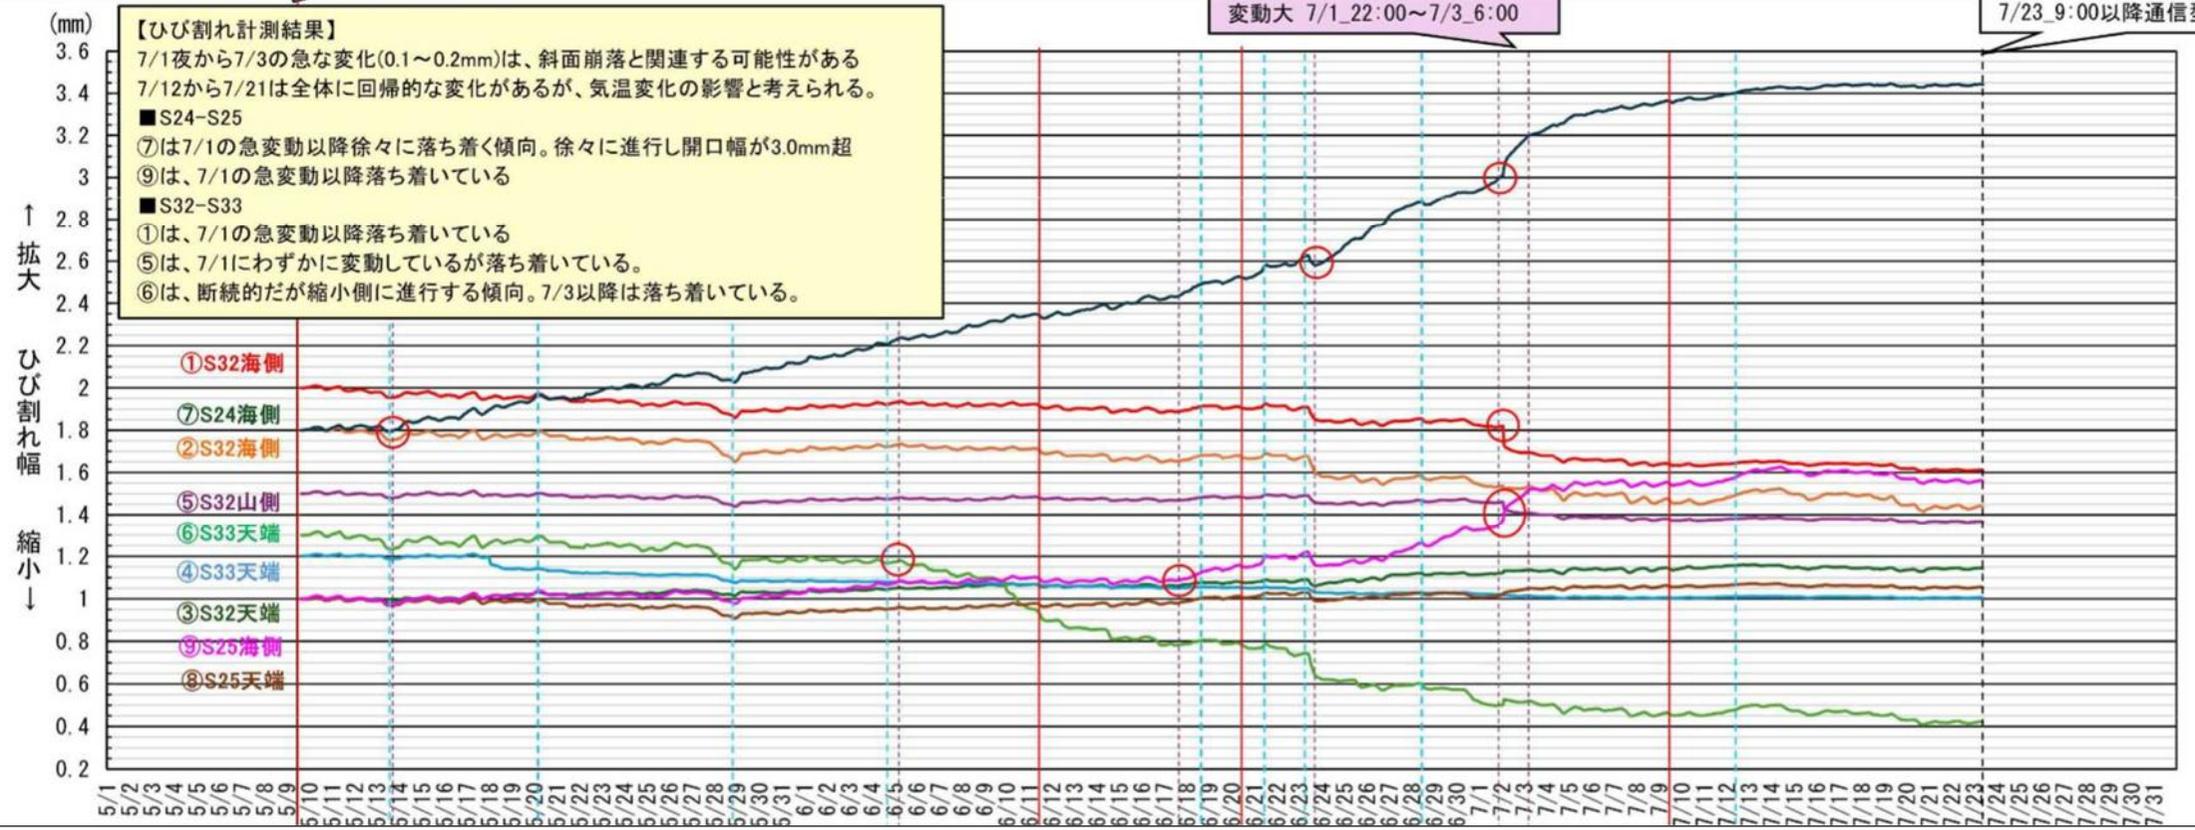
ひび割れ計測結果 (2024年5月9日～2024年7月23日)

5/9_15:00観測開始

変動大 7/1_22:00～7/3_6:00

7/23_9:00以降通信型

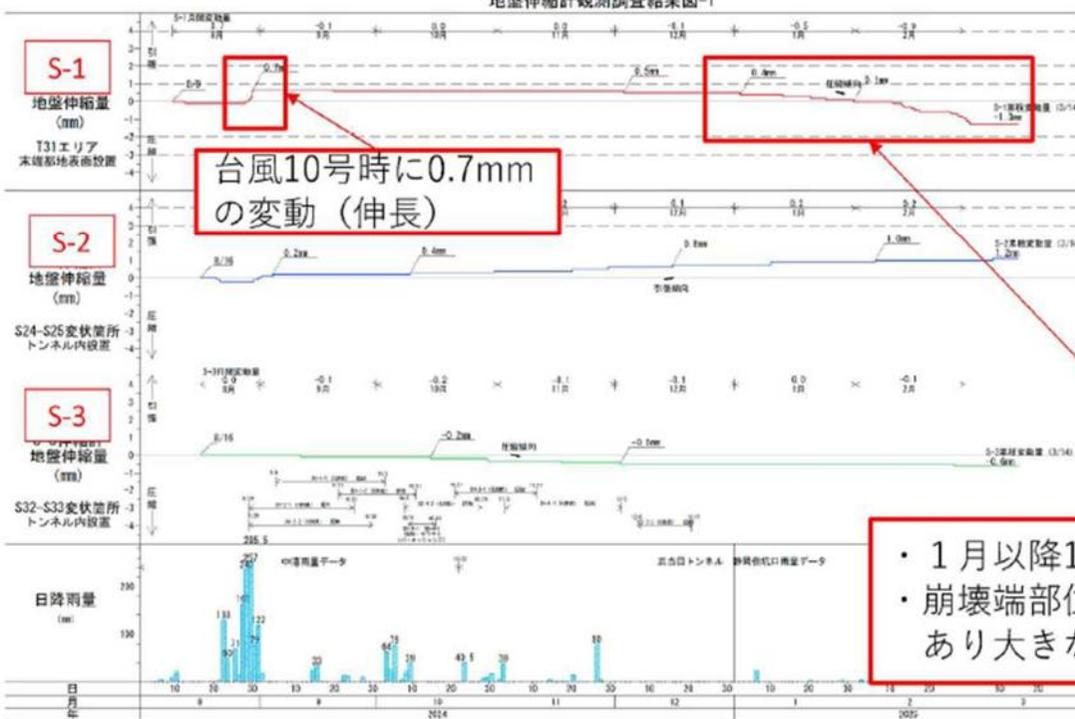
地盤伸縮計観測調査結果図-1

台風10号時に0.7mm
の変動（伸長）

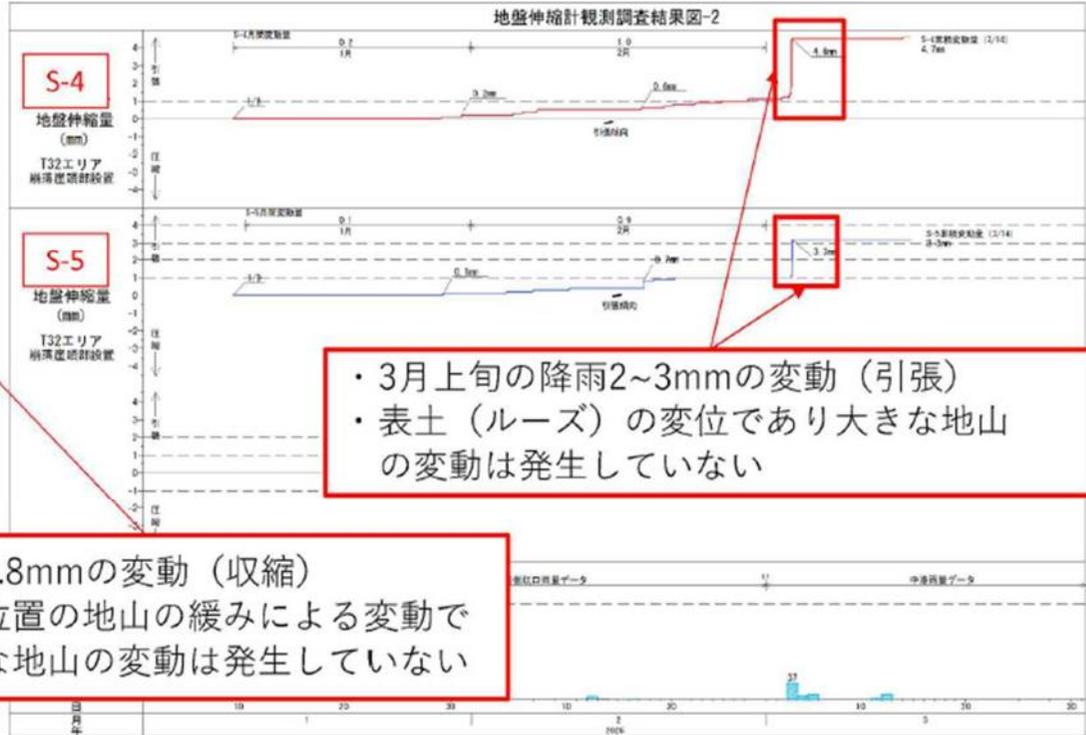
地盤伸縮計観測調査結果図-2

・3月上旬の降雨2~3mmの変動（引張）
・表土（ルーズ）の変位であり大きな地山の変動は発生していない

・1月以降1.8mmの変動（収縮）
・崩壊端部位置の地山の緩みによる変動であり大きな地山の変動は発生していない

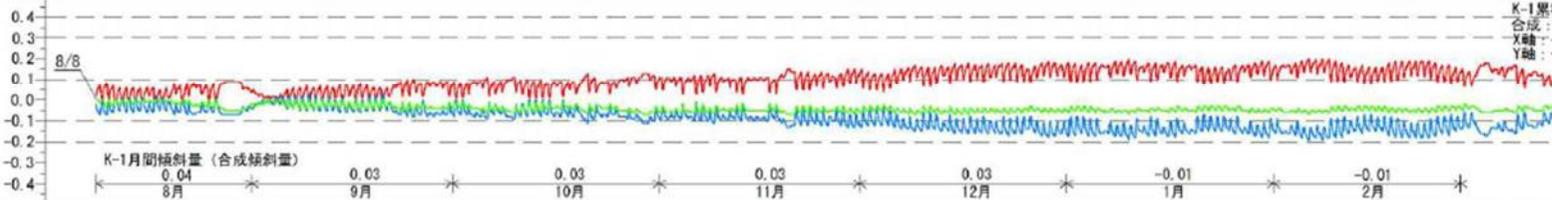
K-1 (°)

K-1累積傾斜量 (3/14)
合成: 0.13°
X軸: -0.12°
Y軸: -0.05°

X: +静岡側、-焼津側 Y: +山側、-海側

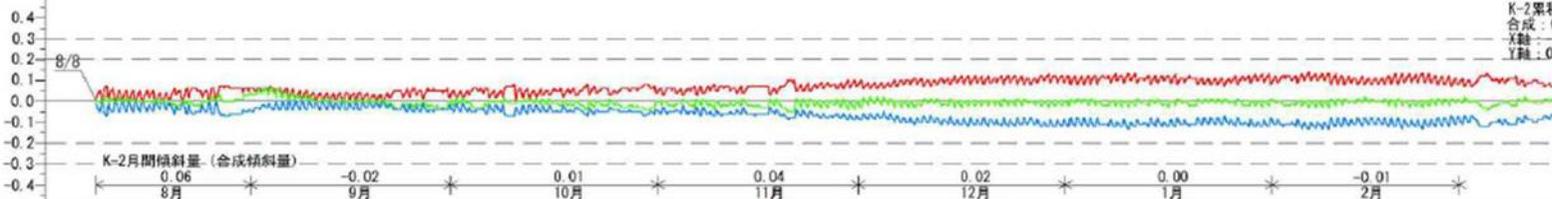
K-2 (°)

K-2累積傾斜量 (3/14)
合成: 0.09°
X軸: -0.09°
Y軸: 0.00°

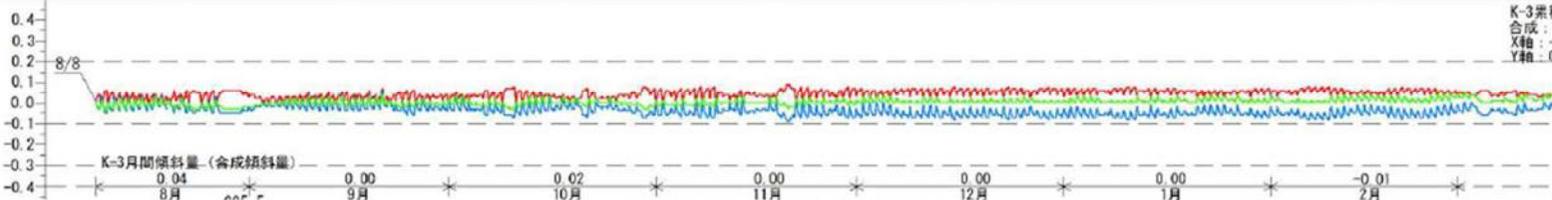
K-3 (°)

K-3累積傾斜量 (3/14)
合成: 0.04°
X軸: -0.04°
Y軸: 0.01°

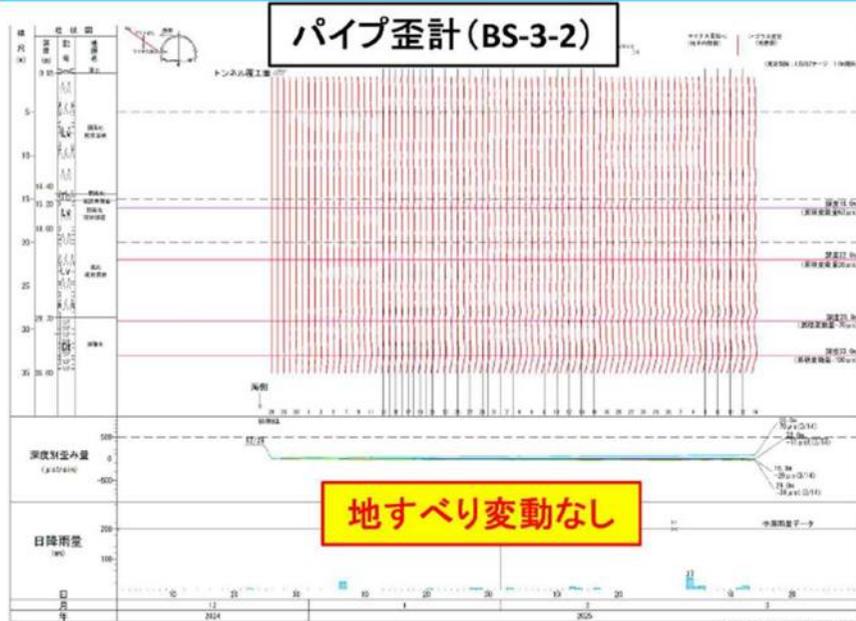
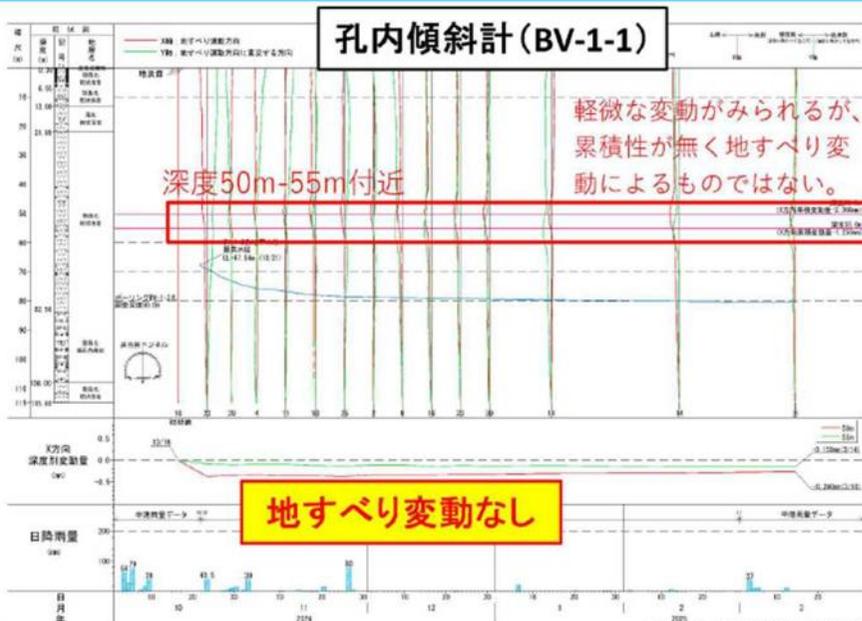
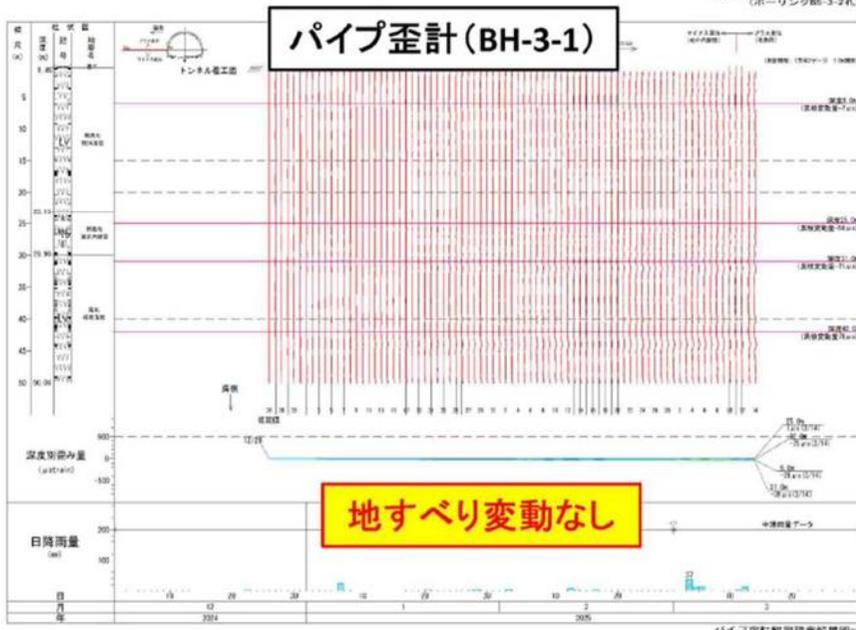
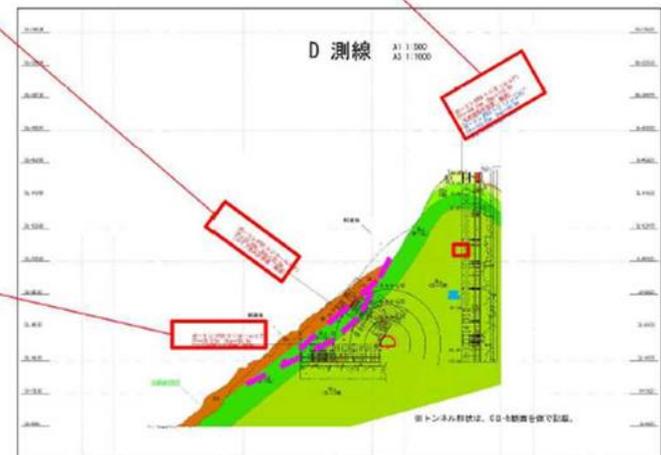
軽微な変動がみられるが、
累積性が無く地すべり変
動によるものではない。
