2004静岡県地質調査業協会  
地すべり対策技術協会技術フォーラム  
[発表プログラム]

# ジオ フォーラム 2004静岡

「事例に学ぶ」

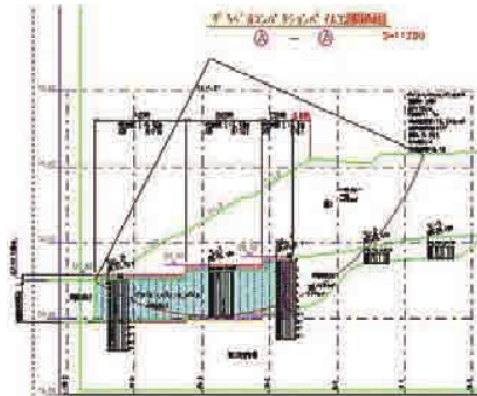
図-2

本工事の改良仕様は円弧すべり安定計算により決定した。（図-2）

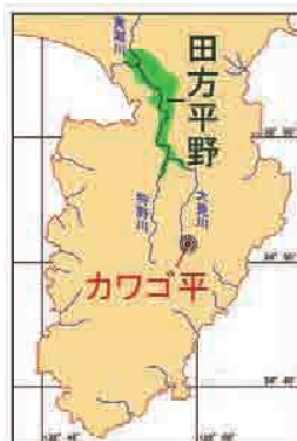
図-1（カワゴ平と田方平野）

- ・ デイサイト（石英安山岩）質の白色軽石を主体とし、富士火山系である玄武岩質の暗色軽石とは大きく色調を違える
- ・ 一般的な礫よりも多孔質で軽く、水に浮く物も多いカワゴ平火山噴出物の軽石は、狩野川流域、特に田方平野地域（図-1）において層厚2～10m、平均層厚5m程度と特に厚く堆積し、工事の際に問題を引き起こすことが多い。田方平野に分布する軽石層は、地盤的に以下の特徴を有する。
- ・ N値20～30程度の礫（軽石）混じり砂～礫（軽石）質砂状を呈する
- ・ 有機物を多く含む不透水性で軟弱（N値0～5程度）な粘性土層が層の上下に厚く分布する
- ・ 透水性が高く、被圧地下水を帯水する地下水流動層となることが多い
- ・ 土木構造物、建築物の支持層や鋼矢板の打止層とされることが多い
