## “突然”崩れた斜面への挑戦

～斜面崩壊の発生原因と着工まで～

静岡県交通基盤部道路局道路整備課  
主任 鈴木 康平

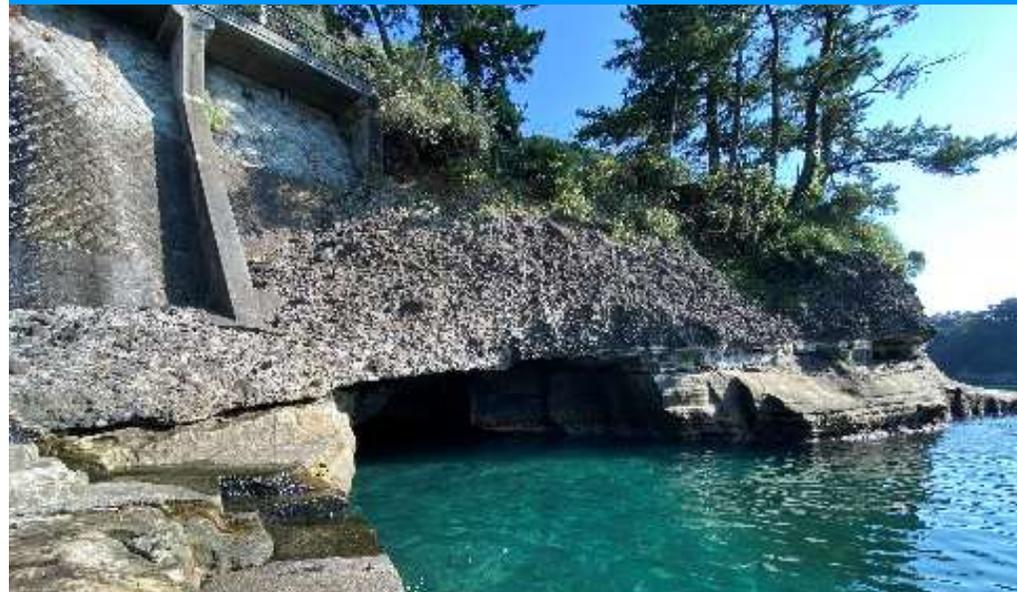
## 2 崩壊のメカニズムと対策

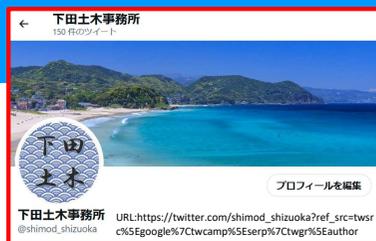
- ① 2度目の崩壊を防ぐことができなかったか。
- ② 災害時の交通規制情報 (多くのクレームを受けて)

- ① 1回目の養生後に現場状況を注視する必要がある。さらに、モルタル吹付及び水抜きパイプの設置の応急対策を検討する必要がある。
- ② 情報発信は大事！  
下田土木では周知に X(旧Twitter) を活用しています
