GEO FORUM 2022 in SHIZUOKA

ジオフォーラム 2022 in 静岡

技術発表

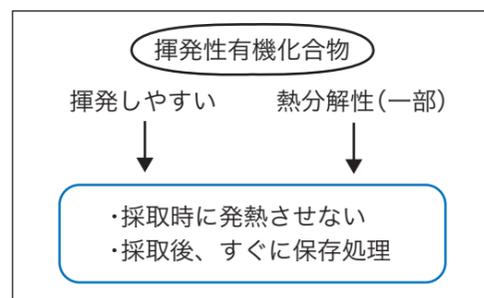
図-1 揮発性有機化合物を対象としたボーリングの留意点

めっき工場跡地における土壌汚染状況調査の事例である。土壌ガス調査で一部の採取地点から汚染物質（揮発性有機化合物）が検出されたため、深度10mのボーリングによる土壌採取を行った。この調査は建物解体前の実施となり、天井が低く床版コンクリートもあったため、回転を伴う無水掘削により表層部の土壌を採取してしまった。このため、掘削時の発熱による測定対象物質の気化・分解が懸念され、後日、再採取となった。

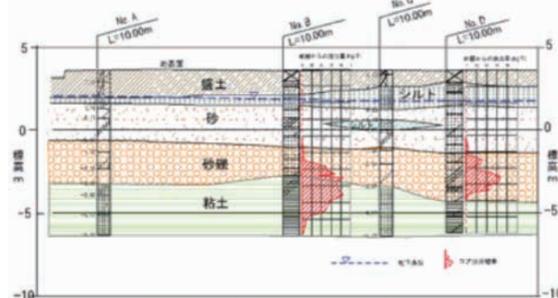
図-2 地質図と汚染状況を組み合わせた例

10m間隔で土質オールコアボーリングができるというのは、地質調査としてみれば非常に珍しい(?)なものである。地質に関する知識があれば、詳細なコア観察に基づいて、透水性が異なる地層の連続性などを明らかにし、単に現況の汚染濃度分布だけでなく、地質構造から汚染物質の移動状況について考察するなど、より密度の高い土壌汚染調査にできたと思う。

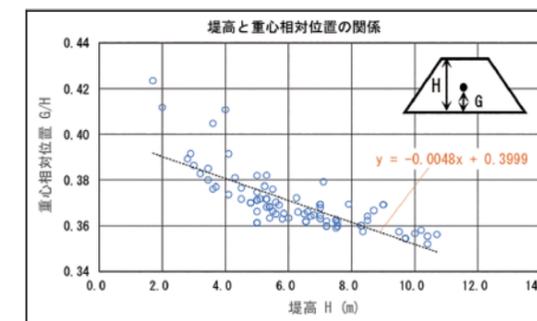
図-1 堤高と重心相対位置の関係

図-1に堤高と重心相対位置との関係、図-2に重心相対位置と安全率との関係を示す。

図-1に示すように、堤高が高いほど重心相対位置が低い(G/Hが小さい)傾向が読み取れる。また、図-2では、重心相対位置が高いほど安全率が低くなる傾向があることがわかる。これは、地震動による水平方向の力に対して不安定となりやすいためと考えられる。さらに、堤高が高い場合は貯水量が多くなるため、重心相対位置を下げる形状が確保されていると推察できる。

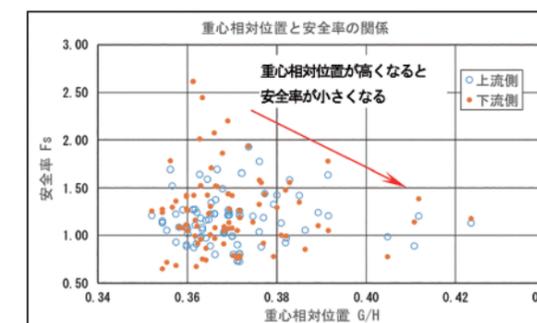
図-2 重心相対位置と安全率の関係

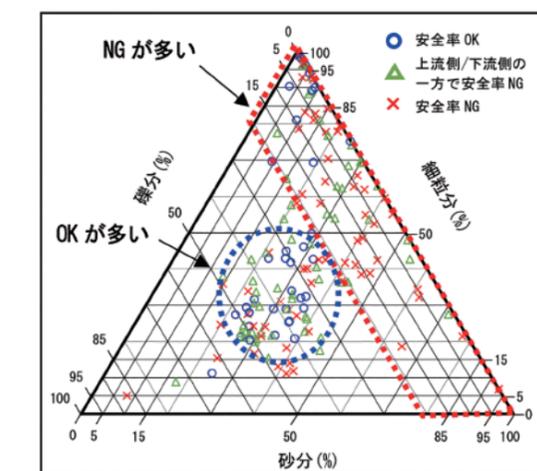
図-3 堤体材料の粒度特性と安全率

図-3は堤体材料の粒度試験結果を三角座標にプロットし、各材料で構築された堤体が目標安全率を満足するか否かをまとめたものである。これによれば、安全率を満足している材料は礫分、砂分および細粒分が同程度の比率で構成されているものが多い。一方、礫分が少ない材料では、安全率を満足しないものが多い傾向にある。これは、粒度分布が良く、締固め易い材料の方が強度を発現しやすく安定するためと考えられる。

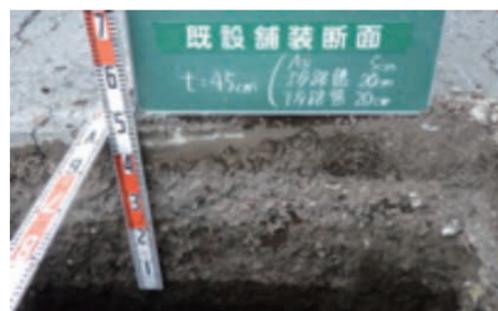
写真-1 既設舗装断面例

写真-1に示す既設舗装の評価について、破損度の違いによる残存等値換算厚を計算すると表-2のようになる。

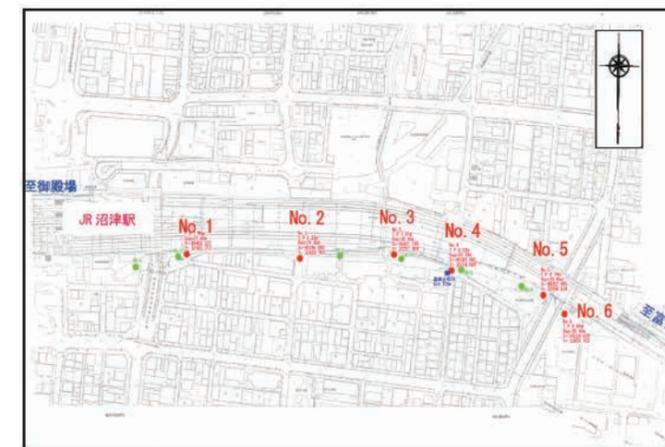
図-1 平面図

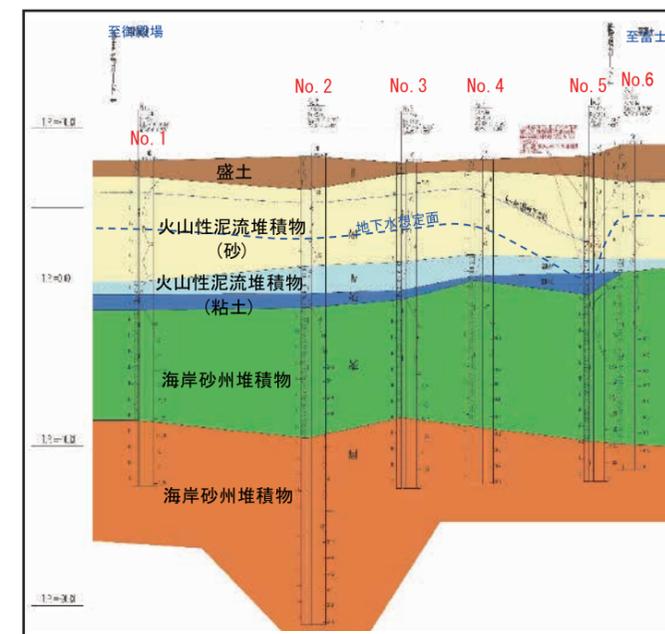
図-2 地層推定断面図

当地域では、今回調査した6箇所のボーリング結果を踏まえ、地層推定断面図を作成した。その結果、調査深度20~30m程度までの地層構成は、下位に海岸砂州堆積物(砂・砂礫)を主体とし、上位に火山性泥流堆積物(砂・薄い粘土)が、ほぼ水平に堆積する。

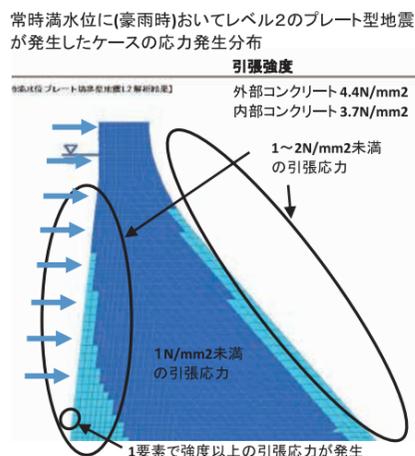
図-2 応力分布図

解析の結果、常時水位ではいずれの地震でも堤体は損傷しないが、常時満水位時のプレート境界型地震では上流下端にて材料強度 (4.4N/mm²) を上回る引張応力 (6.5N/mm²) が発生する結果となった。図-2 は、その際の応力分布状況である。この結果について、破壊範囲は局所的であり、堤体を分断するような亀裂としないと判断し、今回条件下での照査では耐震性能IIを有していると評価した。

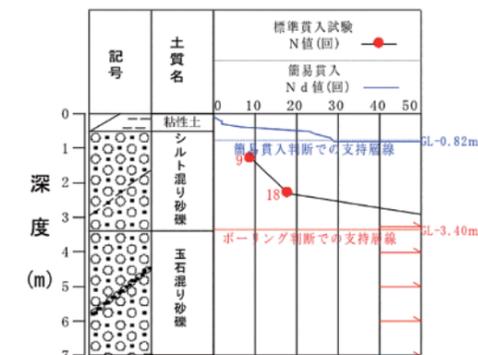
図-1 礫質土地盤の調査事例

(1) 礫質土地盤の調査事例 (図-1 参照)

砂防堰堤建設地の調査事例。表土 (粘性土) の下位にシルト混り砂礫層および玉石混り砂礫層が分布する。シルト混り砂礫層の N 値は 9 および 18 である。一方、簡易貫入試験はシルト混り砂礫層内の GL-0.82m で Nd 値が 50 以上を示した。Nd 値は礫の打撃による影響で過大となったと考えられる。

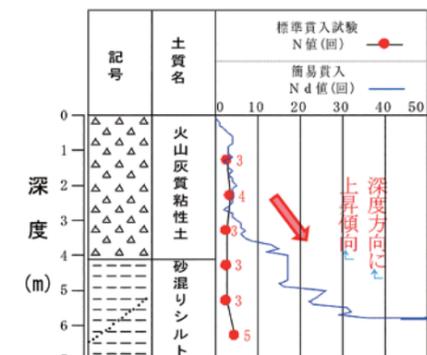
図-2 粘性土地盤の調査事例

(2) 粘性土地盤の調査事例 (図-2 参照)

急傾斜地での調査事例。上位に火山灰質粘性土層、下位に砂混りシルト層が分布し、N 値は全深度にわたり 3 ~ 5 程度である。これに対し Nd 値は GL-3.0m 付近より深度方向に値が大きくなる傾向が認められ、砂混りシルト層内で Nd 値は 50 以上を示した。Nd 値はロッドと土の粘着力との周面摩擦抵抗力により、徐々に上昇したと考えられる。

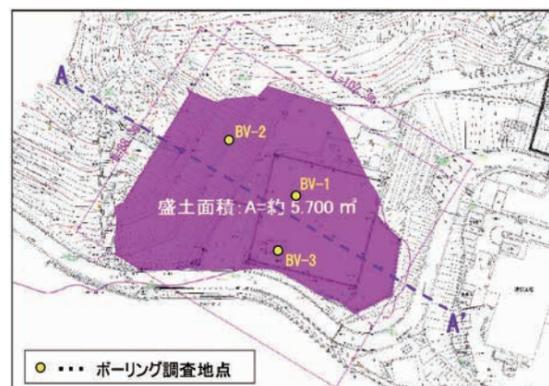
図-1 調査地平面図

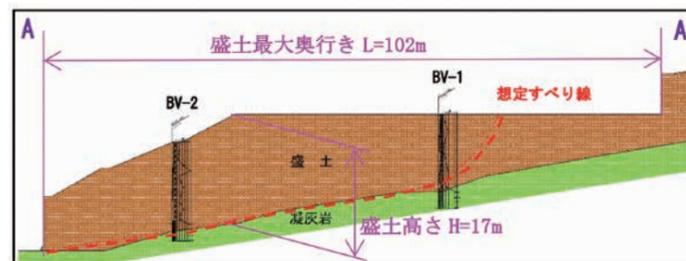
図-2 既設盛土断面図(A-A'断面)

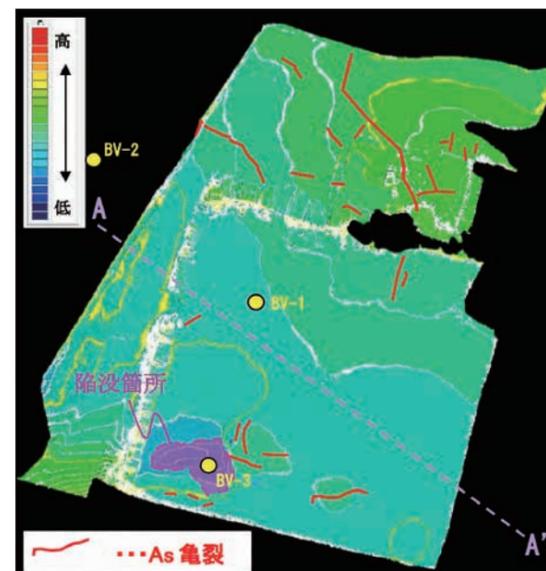
図-3 3D測量による宅盤面の凹凸状況

ボーリング調査結果より、陥没の要因となりうる盛土材や混入物(有機物や焼却灰等)は認められなかった。しかし、陥没箇所(図-3参照)で実施したボーリング調査では、地山との境界付近の盛土内(砂礫)で掘削水の逸水が著しく、コアには間隙が多いことや、やや軟質な細粒土を含んでいることが判明した。このことから、陥没箇所の沈下変状が活発であった時期には、降雨によって盛土境界部に地下水位を形成し、地下水とともに盛土材が流出したことで、陥没が発生したと考えた。また、今回実施した動態観測結果から、造成面の沈下や亀裂の拡大、すべり破壊の進行はないと判断した。
